# Tilstandsanalyse SEFRAK-bygg (Bjørsvik mølle)

Tilstandsanalyse hovedbygning, mellombygning og sidebygning

DATO / REVISJON: 12. februar. 2026 / 01

DOKUMENTKODE: 10258928-02-RIB-RAP-001

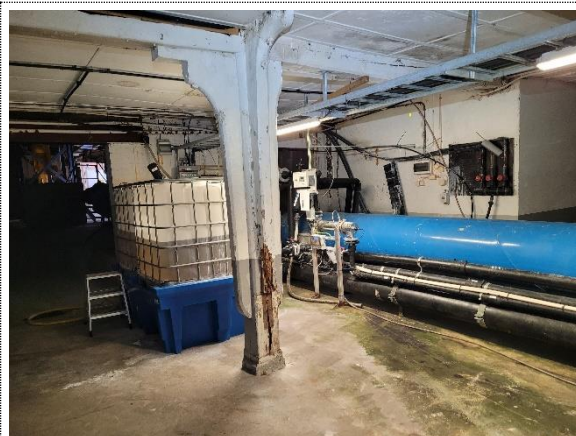
Bilde nr. 2.14  
Stolpe med råteskade i plan 1

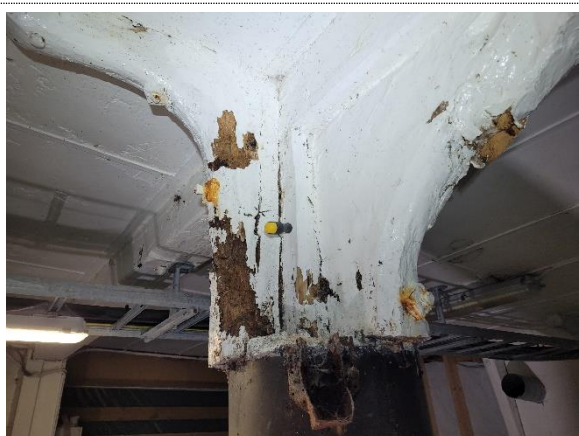
Bilde nr. 2.15  
Stolpe og rotgrein med råteskade i plan 1

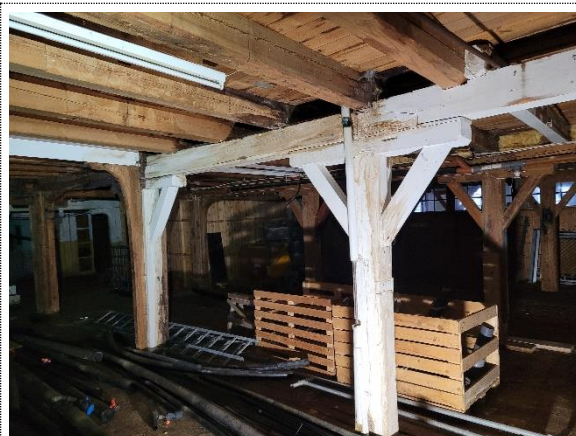
Bilde nr. 2.16  
Stolpe med skråband med fuktmerker i plan 2

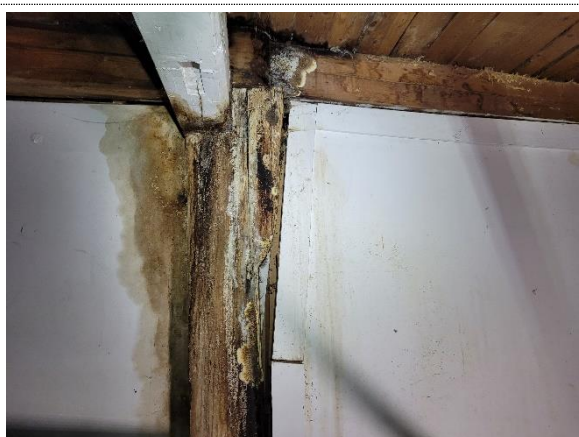
Bilde nr. 2.17  
Stolpe med soppangrep i plan 2

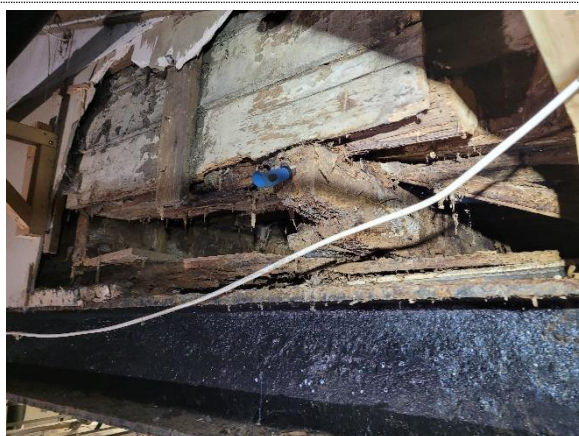
220	Bæresystemer	Bjelkesystem innad i bygget i form av gulvbjelker, loftsbjelker og underliggende bærebjelker av firkant boks tømmer. Vanerende om bjelkene er dekket med kledding eller ikke i de ulike delene av bygget. Stedvis råteskader på bjelker der hvor det har vært lekkasjeprosblematikk. Det er avdekket råteskader på opplegg på bjelker i overgang mot vegg og bærebjelker som medfører svekkelse av skjærkapasitet og stabilitet.Skadenivået er varierende og for de mest kritiske er det tydelige råtesopp og åpenbare strukturelle svekkelser, mens for andre er det mindre omfang av råte.	Bjelker med strukturelle råteskader avlastes, råteskadde partier fjernes. Bjelkene laskes, ev. forsterkes. For de mest mest skadde bjelkene må full utskifting forventes. Foreløpig omfang av avdekket råteskadde bjelker er markert i Vedlegg 3, men reell omfang av råte må forventes å være høyere som følge av begrensninger i kartleggingsomfang.	2.19-2.21	3	3	3	3	9	2027			kr	-	kr	-

Bilde nr. 2.19  
Råteskader på bjelkeende og i overliggende  
yttervegg for mellombygg i plan 1

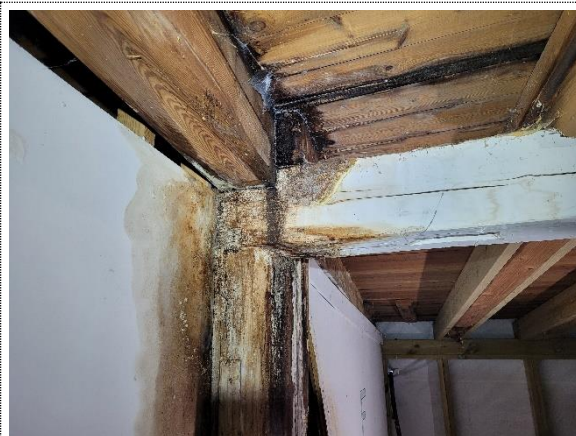
Bilde nr. 2.20  
Bjelkeende med synlig oppfukning, soppangrep  
og råte i plan 2

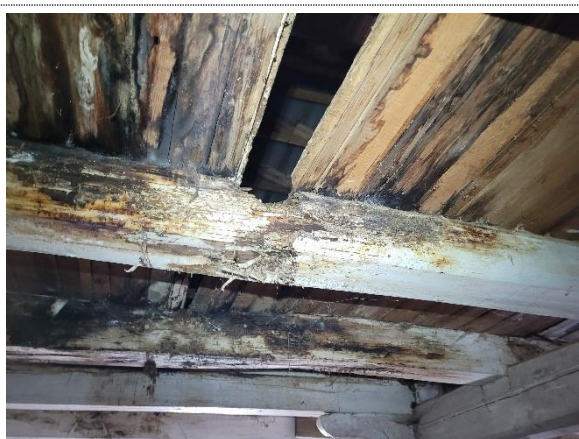
Bilde nr. 2.21  
Råteskadet bjelke i plan 2

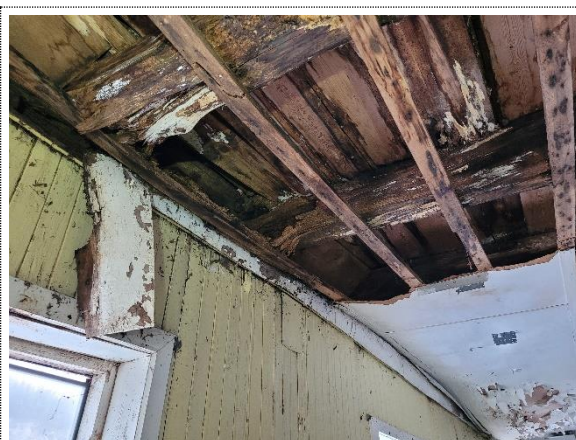
Bilde nr. 2.24  
Kritisk råteskade på loftsbejelkeender i plan 3

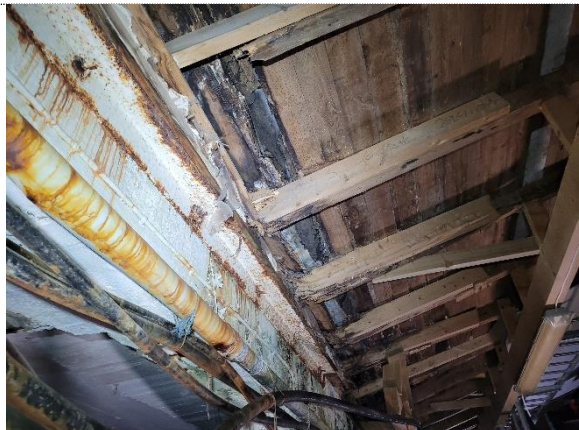
Bilde nr. 2.25  
Stålvinkel for opplegg av tak med  
overflatekorrosjon

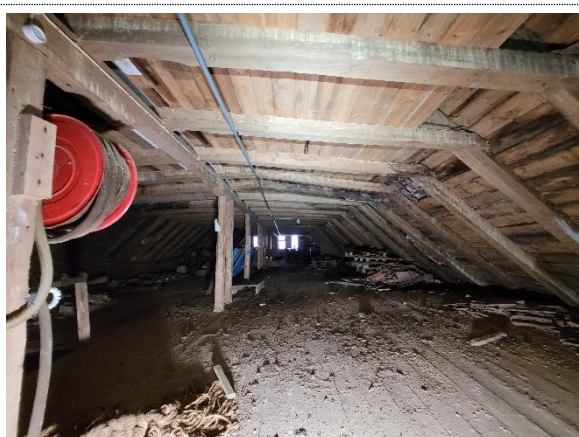
220	Bæresystemer	Bjelkesystem loftsbjelker av firkant boks tømmer anlagt på yttervegg mot vest i 3. etasje med store råteskader ved opplegg i del mot sør og oppleggsflaten er manglende. Bjelkene er generelt tildekket og det kan være skjulte skader. Skader vurderes at kan påvirke globalstabilitet i bygget, og kan medføre at takstein løsner fra tak.	Strakstiluttak i form av avstegning av område i forkant av bygg i påvente at utbedrings tiltak på bæressystem.	2.22-2.24	3	3	3	3	9	2026		kr	-	kr	-
220	Bæresystemer	Stålbjelker og stålsøyler i plan 1 som forsterkning ifm. råteskader. Generell overflatekorrosjon på bærende stålkonstruksjoner.	Rustbehandling av stålbæresystem i plan 1 på bygget. Korrosjonsbehandling i form av sandblåsing, rengjøring og påføring av rustbeskyttende malingsystem. Omfang er ikke kartlagt.	2.25	2	7	2	1	2	2036		kr	-	kr	-
220	Bæresystemer	Bygget er ikke i plan og har åpenbare setninger/deformasjoner på gulv og øvrige konstruksjoner, feks. i form av sprekkdannelse i betongpåstøp. Setningene synes spesielt på loft, hvor det er tydelige nedbøyninger på loftsbjelker. Det kan være ulike årsaker til disse setningene. Det er generelt omfattende råteskader i bygget. Bæresystem i form av yttervegger, bjelker og søyler er i stor grad tildekket med innvendig panel og plater, etc., gjør at flere råteskader potensielt kan være skjult bak kledding. Det er sannsynlig at de mest kritiske setningene og deformasjoner skyldes råteskader og fuktproblematikk i underliggende konstruksjoner.	Jekking og oppretting av bygg hvor det er kritiske deformasjoner på konstruksjonene. I forkant/parallel med arbeide utføres helhetlig avdekning og inspeksjon av bæresystemet generelt for kontroll og utbedring av råteskader og svekkelser. Tiltak og omfang av tiltak må vurderes nærmere.	2.26-2.27	3	3	3	1	3	2027		kr	-	kr	-

Bilde nr. 2.27  
Sprekkdannelser i loftsbjelker på plan 6 på øst  
side av hovedbygg

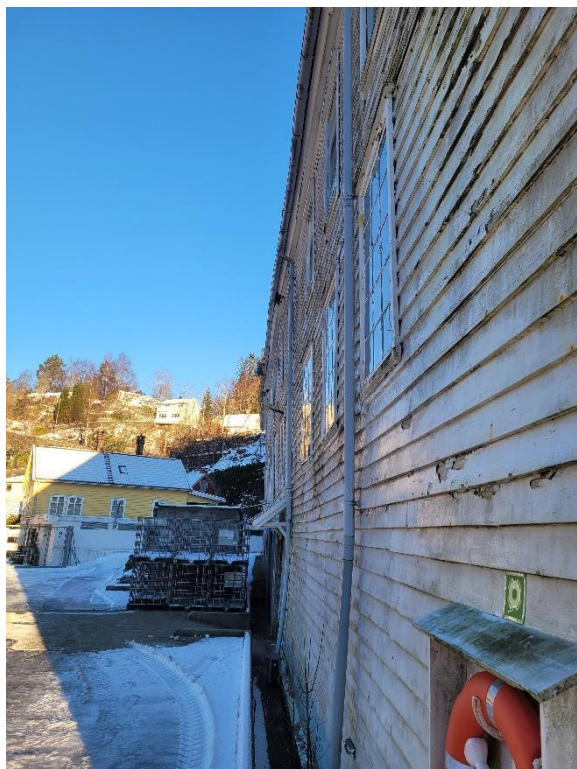
Bilde nr. 2.31  
Synlige retningsavvik på fasaden og takforkant

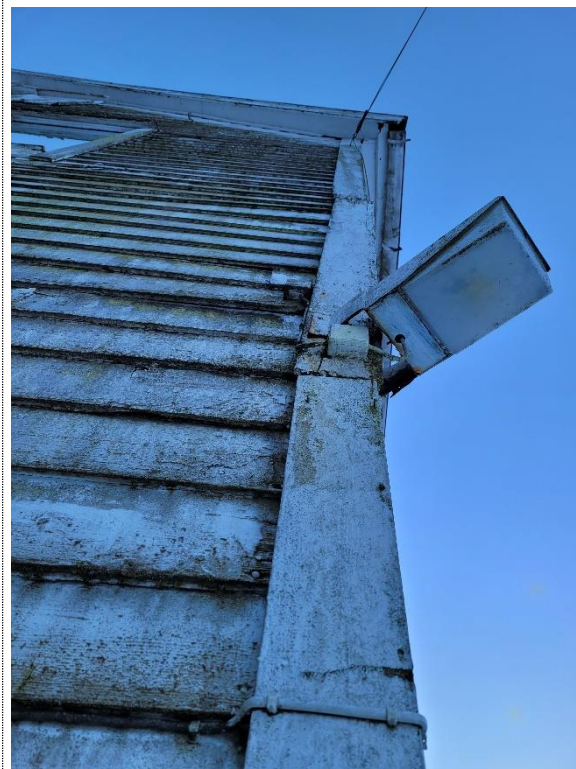
Bilde nr. 2.32  
Synlige retningsavvik på fasaden

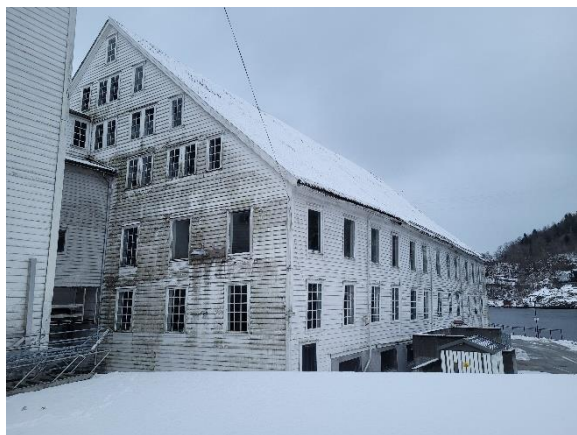
Bilde nr. 2.33  
Synlige retningsavvik på fasaden og takforkant

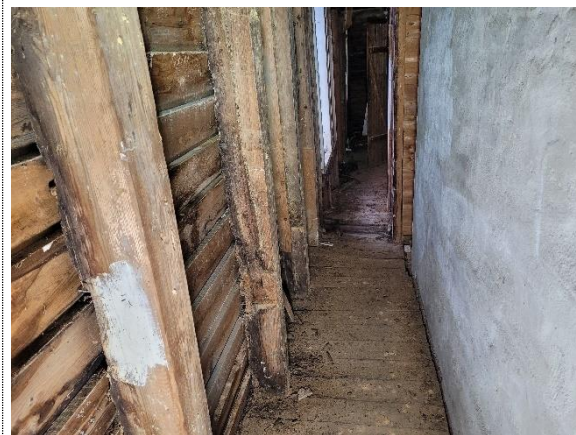
220	Bæresystemer	Bygget har store skjelheter i fasaden og heller utover mot øst. Spesielt øverste del av vegg heller utover og noe mindre i midre del av fasaden. Takforkant er også ujevn. Med hensyn til omfanget av fukt- og råteskader i bygget og skader på bærende elementer, kan man ikke utelukke videreutvikling av skjelheter og utglidninger. Spesielt mht. større omfang av ekstremvær medfører at man bør gjøre en nærmere vurdering av globalstabilitet og vindavstivningen i bygget.	Nærmere evaluering av byggets stabilitet med hensyn til ekstremvær tilrådes. Kontroll av konstruksjonsikkerhet, globalstabilitet og vindavstivningen til bygget.	2.31-2.33	3	3	3	2	6	2026	0 %	kr	-	kr	-
									0			kr	-	kr	-
230	Yttervegger	Yttervegger av grovt bindingsverk av ca 100 mm tykkelse Bindingsverket er generelt tildekket på innvendig side av div. platekledding eller panel i plan 1-4, og ikke tilgjengelig for inspeksjon. På de fleste gavlvegger i loftplan 5-7 ikke bindingsverket kledd på innvendig side og kan inspiseres. Gavlveggene på loft har tilfeller av råteskader. Innvendig overflater i plan 1-3 er flere steder preget av fuktmerker, mugg og råtesopp. Trolig er det flere tilfeller av skjult råte inne i veggene.	Avdekning av all innvendig kledding for kontroll av fukt og råteskader i yttervegger. Utskifting av råteskadet trevirke i bindingsverket. Stor sannsynlighet for skjulte råteskader.	2.34-2.35	3	6	2	3	6	2027	0 %	kr	-	kr	-

Bilde nr. 2.34  
Råteskade i gavlvegg mot sør på plan 5

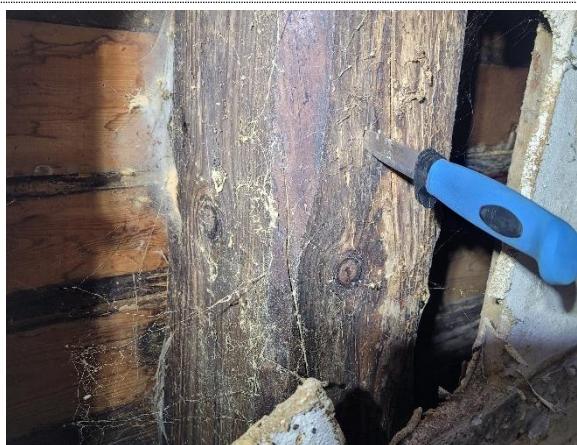
Bilde nr. 2.35  
Muggsopp og råte i stender i yttervegg i plan 1  
mot sør

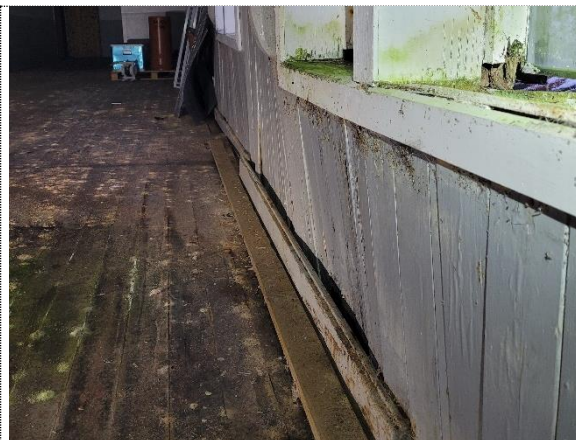
Bilde nr. 2.36  
Vegg i sidebygg med fuktproblem og råte

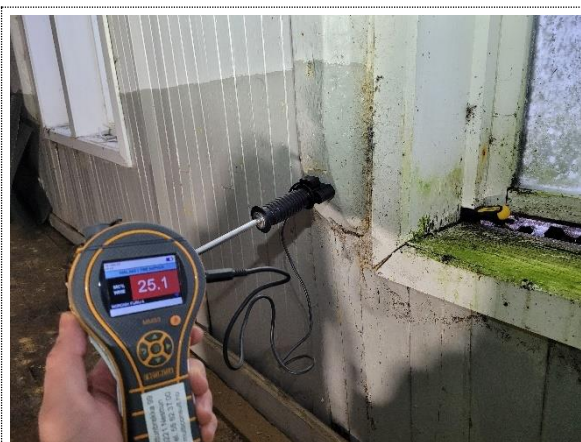
Bilde nr. 2.37  
Vegg i sidebygg med fuktproblem og råte

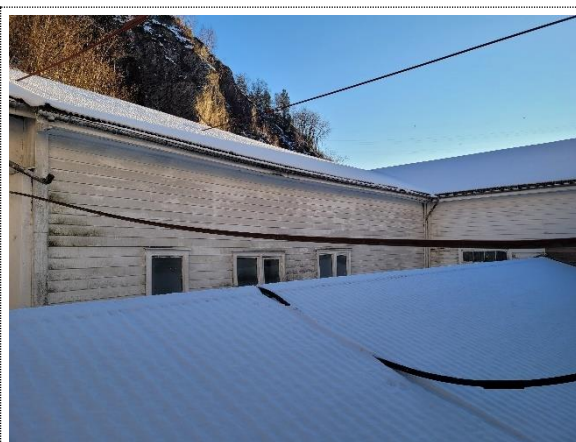
Bilde nr. 2.38  
Utvendig fuktbelastning fra tak på vegg i  
sidebygg

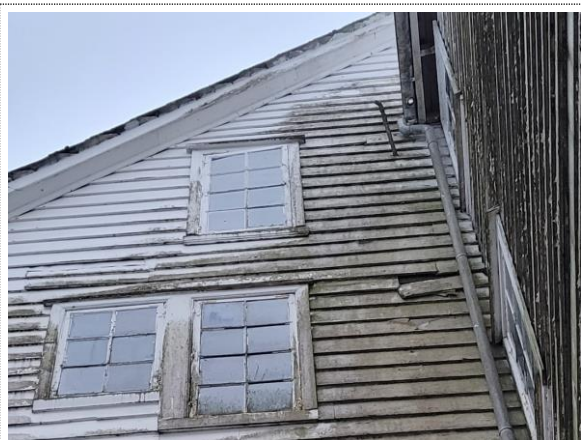
230	Yttervegger	Yttervegg mot vest på sidebygg med store råteskader, hvor deler av treverket er i stor grad nedbrutt. Veggen ligger inn mot tak på "røykeriet", hvor det veggen trolig blir påvirket direkte av takavanningen, men også som følge av vann på avveie fra overliggende defekte takrenner og taknedløp.	Yttervegg på sidebygg mot vest t restaureres for råteskader på bindingsverket og tilhørende kledding. Tiltaket må sees i sammenheng på utbedring av takavanning og fuktsikkerhet i overgang mot vegg på tilsetende tak. Ca 25 kvm.	2.36-2.39	3	4	3	3	9	2027		kr	-	kr	-
230	Yttervegger	Utvendig kledding på yttervegger i form av liggende ytterkledding lagt med omiapp, såkalt vestlandskledding. Panelen er hvitmalte og tyder å være stedvis skiftet og av varierende alder. Utvendig har panelen begroing og malingsavflassing, spesielt fasade mot nord har omfattende begroing og malingsavflassing. Områder med synlige tegn til råteskader på ytterkleddingen. Det er stedvis oppsprekning av panelen og tegn til skader i bakenforliggende konstruksjon.	Ytterkledding avdekket i sin helhet for å kontrollere og utbedre bakenforliggende bindingsverk, dette med unntak der hvor man vet man kan friskmelde konstruksjonen. Som en del av arbeidet benyttes anledningen til å anlegge 2-trinnstetling med dampåpen og vannavstøtende vindspærre og nye lektet. Ytterkledding med råteskader skiftes ut med tilsvarende ny kledding av god kvalitet og grunnes og males. Ytterkledding i god forfatning tas vare på, skrapes, rengjøres, flekkgrunnes og males med 2 strøk maling. Omfang: Alt av fasader.	2.40-2.42	3	5	3	2	6	2027			-	kr	-

Bilde nr. 2.41  
Utvendig kledning mot nord

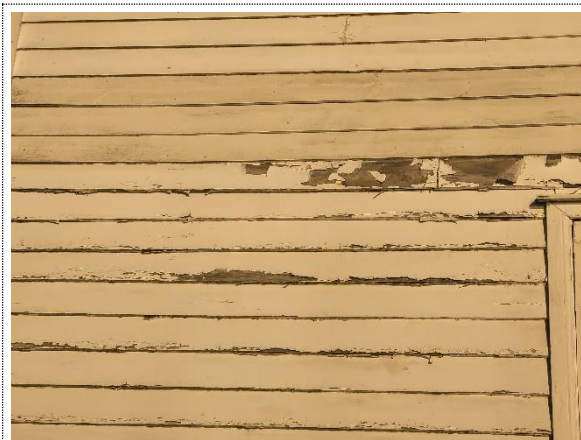
Bilde nr. 2.42  
Utvendig kledning mot sør

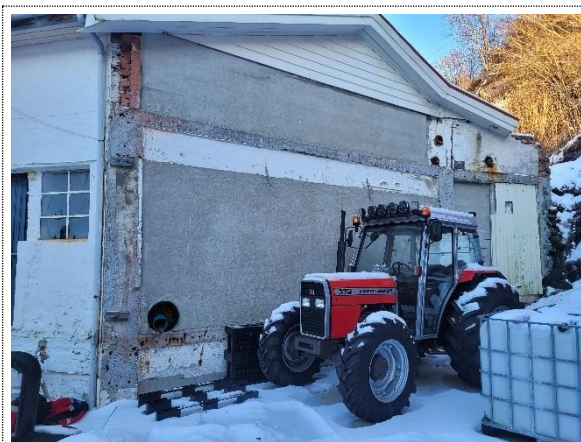
Bilde nr. 2.44  
Yttervegg mot sør med spor etter revet bygg.

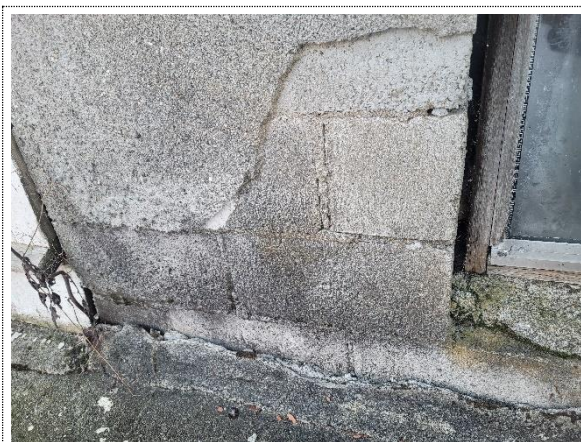
230	Yttervegger	Det er i fasade mot øst avskallinger og vertikale sprekker i pussen utenpå betongblokk.	Pussreparasjon av skader i puss på betongblokk i fasade mot vest. Estimert omfang 1 kvm.	2.45-2.47	1	7	1	2	2	2028	0 %	kr	-	kr	-
230	Yttervegger	Innvendig overflate til yttervegger i bygget for øvrig er generelt kledd med platekledding og stedvis panelert. Vindstilleterninger og profilert listverk av tre. Varierende tilstand, men generelt noe begroing og mugg- og svertesopp, stedvis malingsavflassing eller delaminering av plater, men også plater som løsner fra vegg.	Avdekning av alt av innvendig kledding for å kontrollere tilstand på bindingsverk. Alt av innvendig kledding og ev. mineralull muggsoppsaneres og fjernes fra bygget. Etter rengjøring og ev. utbedring av råteskader monteres ny innvendig kledding og ev. ny isolasjon i veggene. Alt av innvendig kledding.	2.48	3	6	3	2	6	2027			-	kr	-

Bilde nr. 2.46  
Avskalling i puss

- Pussreparasjon av skader i puss på betongblokk i fasade mot vest.
- Total rehabilitering av eldre smårutede trevinduer i form av skraping av løs maling, omkitting og påføring av ny maling, utskifting av råteskadet trevirke, bunnkarm etc. der dette er aktuelt. Hjørnejern sandblåses, rustbehandles og males.

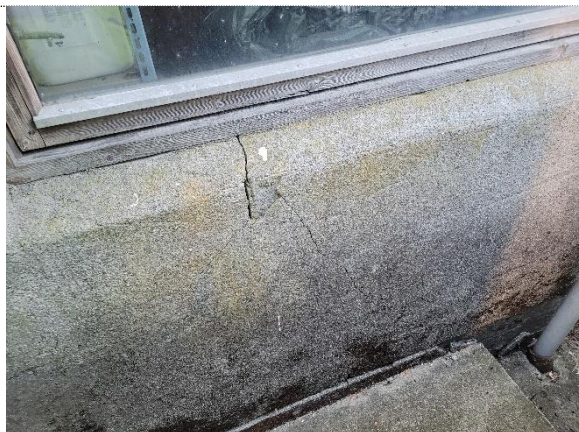
Bilde nr. 2.47  
Riss i puss

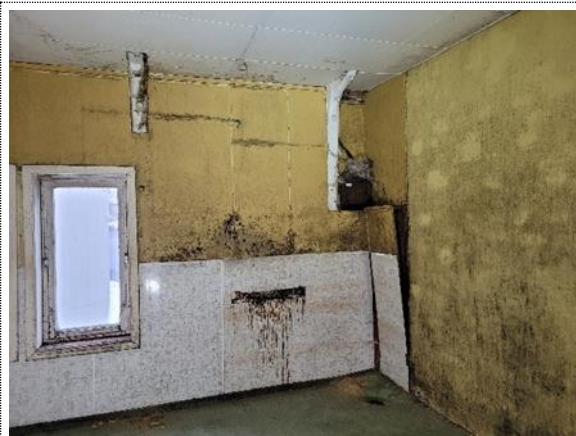
Bilde nr. 2.48  
Innvendig overflate på yttervegg i plan 3 med  
fuktmerker og begroing

- Anlegging av nye strekkstag slik at man unngår å føre stagene gjennom taket på sidebygg.
- Avdekning av all innvendig kledning for kontroll av fukt og råteskader i yttervegger. Utskifting av råteskadet trevirke i bindingsverket. Alt av innvendig kledning og ev. mineralull muggsoppsaneres og fjernes fra bygget. Etter rengjøring og ev. utbedring av råteskader monteres ny innvendig kledning og ev. ny isolasjon i veggene.

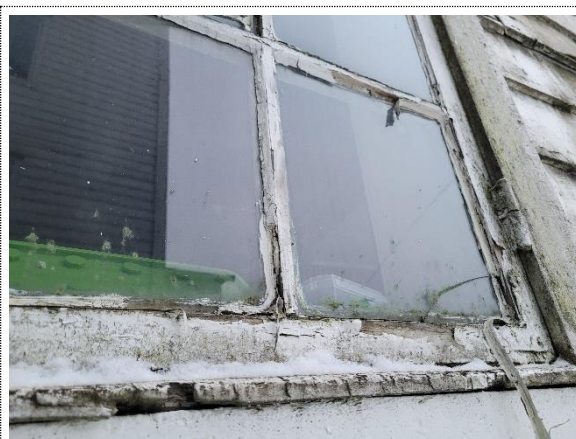
Bilde nr. 2.50  
Smårutede trevinduer mot nord. Div. skader

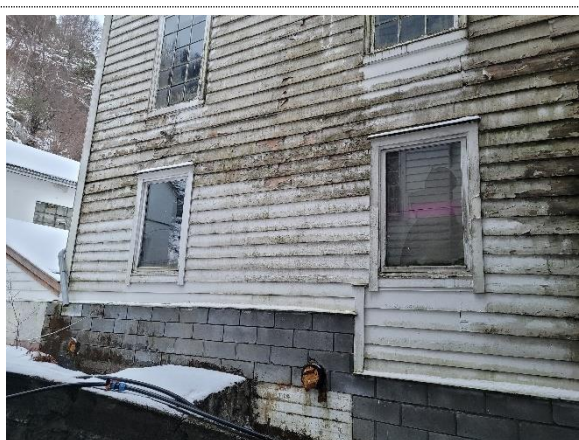
234	Vinduer, dører, porter	Smårutede trevinduer med ett-lagsglass, antatt fra skitten av 1800-tallet, med karm, ramme, sprosser, kiltet enkelt glass og hjørnejern. Vinduene har overskredet sin tekniske levetid. Avflassende maling, forvitret kitt, luftlekkasjer og råteskader. Stedvis forsøkt tettet med fugemasse	Total rehabilitering av trevinduer i form av skraping av løs maling, omkutting og påføring av ny maling, utskifting av råteskadet trevirke, bunnkarm etc. der dette er aktuelt. Hjørnejern sandblåses og males. Ca. 46 kvm/ 50 stk.	2.49-2.50	3	4	3	3	9	2027	0 %	kr	-	kr	-
234	Vinduer, dører, porter	1-fags trevinduer med to-lags energiglass, antatt fra 1970-tallet. Vinduene har overskredet sin tekniske levetid. Avflassende maling, dårlig varmemotstand og råteskader. Tifelle av knust rute. Registrert et vindu hvor bunnkarm er så råten at glasspakning har løsnet og sunket ned i karmen, i fasade mot nord på hovedbygg. To tilfeller av at vegg og vindu er så råtent at vindu og vegg har løsnet fra hverandre i vestfasade på sidebygg.	1-fags trevinduer med to-lags energiglass, antatt fra 1970-tallet, skiftes ut i sin helhet med nye 2-lags isolerglass med argonfylling og varmkant. Ca. 27 kvm/ 29 stk.	2.51-2.53	3	6	3	3	9	2027		kr	-	kr	-

Bilde nr. 2.51  
Ett fags vindu mot nord. Knust rute.

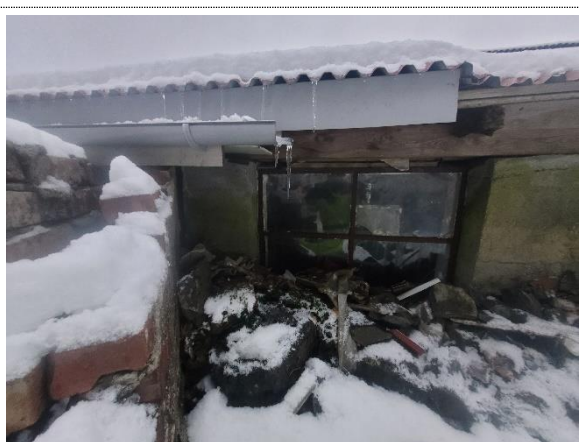
Bilde nr. 2.57  
Jernvindu med fuktbelastning fra løsmasser og takavrenning

- Jernvinduer rustbehandles, slipes/ sandblåses og overflatebehandles med rustbeskyttende maling. Manglende jern erstattes/ sveises på. Kunste ruter utskiftes.

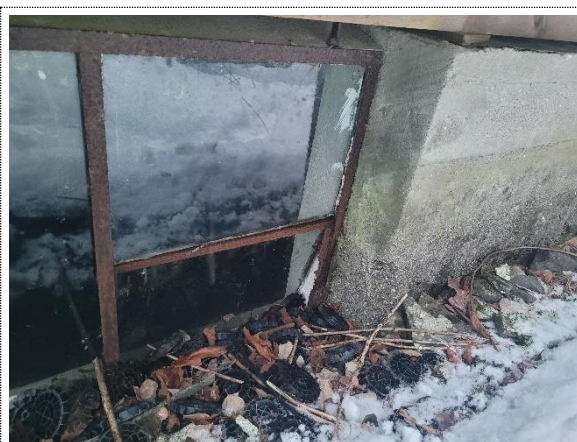
Bilde nr. 2.58  
Jernvindu med korrosjonskader i karm

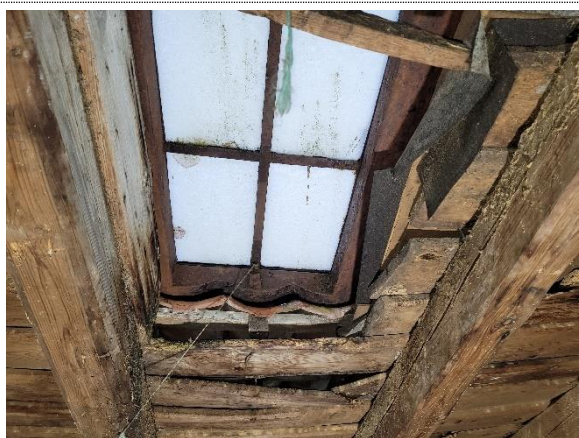
234	Vinduer, dører, porter	Lite takvindu av enkelt glass, med jernkarm og jernsprosere, på loftrom i plan 7. Vinduskonstruksjonen er preget av overflatekorrosjon og fuktskader rundt vinduet.	Rustbehandling i form av rengjøring, rustfjerning og korrosjonsbeskyttende olje og maling på karm og sprosere på loftsvindu. Ca 0,5 kvm/ 1 stk.	2.59	3	4	2	3	6	2027		kr	-	kr	-
235	Vinduer, dører, porter	Ytterdører ved hovedinngang i form av fyllingsdør med utenpåliggende panel med glassfelt, trolig fra 1970-tallet. Døren kan ikke åpnes på grunn av at dørbildet henger på karmen. Utvendige overflater med malingsavflassing på overflater og iring på hengsler og videre.	Smøring, remontering og justering av 1 stk ytterdør. Skraping og 2- strøk maling.	2.60	2	7	2	2	4	2028			-	kr	-
236	Vinduer, dører, porter	Ytterdører ved inngang til mellombygg mot sør i form av fyllingsdør med utenpåliggende panel, hvorav den ene har glassfelt, trolig fra 1970-tallet. Utvendige overflater med malingsavflassing på overflater og iring på hengsler og videre. Krevende tilkomst ettersom at trapp er fjernet	Skraping og 2- strøk maling på 2 stk ytterdører, i tillegg til smøring og justering.	2.61	2	7	2	2	4	2028		kr	-	kr	-

Bilde nr. 2.59  
Loftsvindu med korrosjonskader og fuktskader i trevirket rundt vinduet

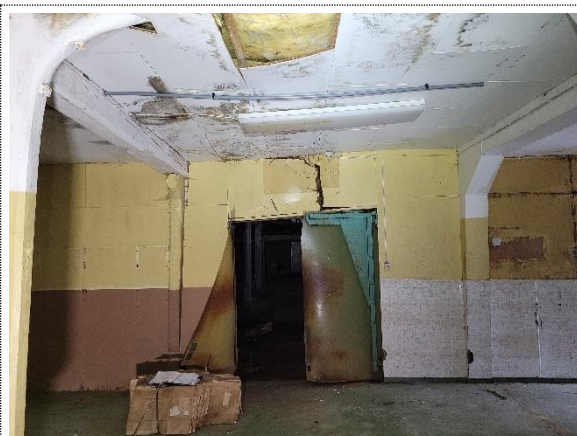
236	Vinduer, dører, porter	Leddporter for tilkomst til lager del i plan 1 i hovedbygg. Port fremstår i tilfredstillende forfatning.	Ingen tiltak.	2.62	1	8	1	2	2	-		kr	-	kr	-
236	Vinduer, dører, porter	Skyveport i aluminium for tilkomst til plan 1 i Sidebygg. Innvendige overflater preget av begroing og oksidering. Port blad er uttett mot vegg.	Utskifting av port til tofløede slagdører som letter bedre i åpningen. 1 stk	2.63	2	6	1	2	2	2028			-	kr	-
									0						
240	Innervegger	Innervegger primært av trevirke med platekledning eller panel. Overflater er flere steder preget av fuktmerker og begroing av svartesopp og muggsopp.	Avdekning av alt av innvendig kledning for å kontrollere tilstand på bindingsverk. Alt av innvendig kledning og ev. mineralull muggsoppsaneres og fjernes fra bygget. Etter rengjøring og ev. utbedring av råteskader monteres ny innvendig kledning og ev. ny isolasjon i veggene. Alt av innvendig kledning.	2.64	3	6	3	2	6	2027	0 %	kr	-	kr	-

Bilde nr. 2.64  
Innervegg med fuktskader i plan 3

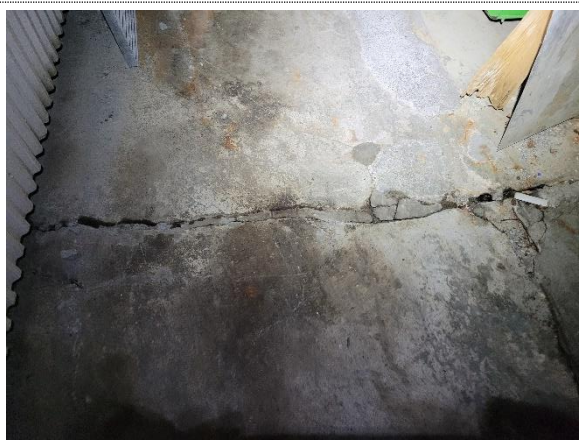
Bilde nr. 2.65  
Sprekk i gulvstøp på plan 1

- Tetting av sprekker i gulv på grunn med egnet tettemasse.
- Himlingsplater muggsoppsaneres og fjernes i sin helhet, slik at man har mulighet til å kontrollere tilstand på bjelkelag og gjøre nødvendige utbedringer.

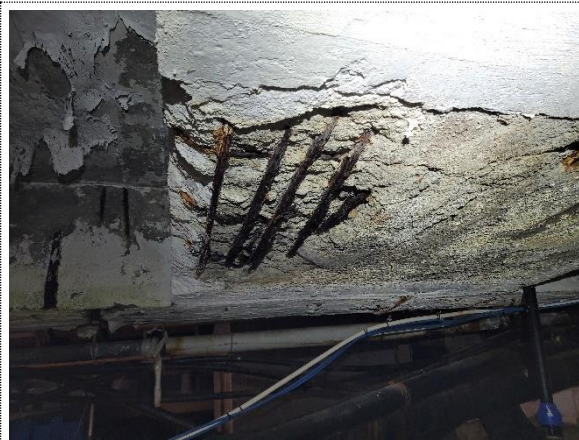
0						
249	Branncellebegrensende konstruksjoner/ brannetting	Det er ikke avdekket noe brannskille i bygget. Skillekonstruksjoner er generelt utette. Med hensyn på størrelsen av bygget, lett antennbare materialer og bygningene som ligger inntil bør det evalueres om branntiltakene i bygget er tilstrekkelig.	Tilstandsanalyse av brannrødgiver for evaluering av brannskille	-	2	3	3	1	3	2026	0 %	kr	-	kr	-
									0						
250	Dekker	Gulv på grunn i plan 1 av støpt betonggulv. Generelt tilfredstillende forfatning. Områder med sprekker og riss i gulv.	Tetting av sprekker i gulv på grunn med egnet elastisk fuge- og tettemasse. Omfang av tiltak som markert på plantegning i vedlegg 3.	2.65	2	7	1	2	2	2028	0 %	kr	-	kr	-
250	Dekker	Plaststøpte betongdekker og betongbjelker på plan 1 i sidebygg. Områder med avskallet betong og synlig korrodert armering. Lav overdekning på betong og betong antas å være karbonatisert.	Nærmere tilstandsanalyse av betongkonstruksjoner for vurdere tilstand og tiltak på betongkonstruksjoner. Omfang for betongskader markert i vedlegg 3.	2.66-2.67	3	6	2	1	2	2027	0 %	kr	-	kr	-

Bilde nr. 2.66  
Armeringskorrosjon i betongbjelke i sidebygg

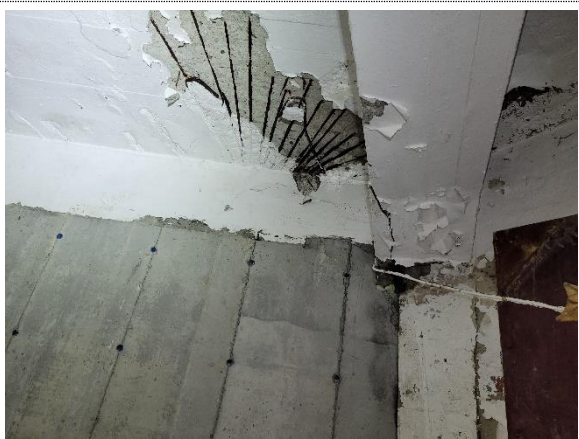
Bilde nr. 2.67  
Armeringskorrosjon i betongdekke i sidebygg

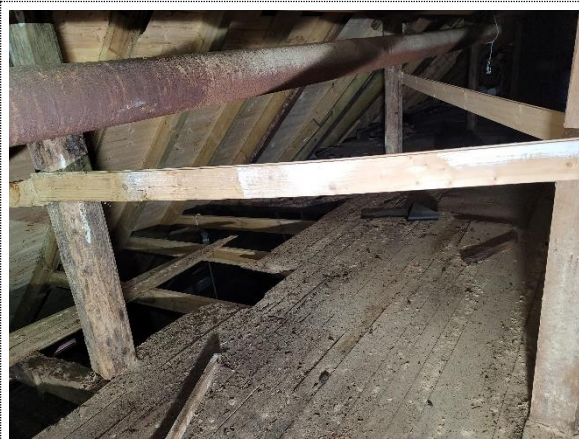
250	Dekker	Gulvoverflate på etasjeskillere primært av gulvbord av heltre, eventuelt supplert med påstøp. Stedvis er gulvene dekket med, lakk, belegg eller betongmaling. Varierende forfatning på gulvbordene. I områder hvor det har vært lekkasjer er det store skader på gulvbord og flere steder åpne hull i bordene. Det er stedvis risikofylt å beveges seg inne i bygget. I noen områder med svart råteskadet gulv er det lagt ut ståplater som supplerende gulv.	Som straksiltak for å hindre at personer beveger seg ut på råteskadet gulv settes opp skilt ved ytterdører om at det ikke er trygt å bevege seg inne i bygget på grunn av råtne i gulv. Bygget må uansett holdes låst og avstengt for uvedkommende. Gangbaner i kritiske ferdselszoner kontrolleres at er sikre å bevege seg på, f.eks. at de ligger an på bjelker i god stand, ikke kan vippe, eller andre faremoment.	2.68-2.70	3	1	3	2	6	2026			-	kr	-
250	Dekker	Gulvoverflate på etasjeskillere primært av gulvbord av heltre Varierende forfatning på gulvbordene. I områder hvor det har vært lekkasjer er det store skader på gulvbord og flere steder åpne hull i bordene.	Gulvbord med råteskader må utskiftes med nye gulvbord. Omfang av avdekkede råteskader er markert på vedlegg 3. Stor sannsynlighet for skjulte råteskader. Tiltak må sees i sammenheng med utbedring av råteskader på bjelker og ev. behov for jekking av konstruksjoner i området.	2.68-2.70	3	3	3	3	9	2027			-	kr	-

Bilde nr. 2.68  
Manglende og råttent tregulv på loftsrom i plan 5

- Utskifting av råteskadet trevirke i bjelkelag og dragere. Forsterkning der det er nødvendig.
- Gulvbord med råteskader må utskiftes med nye gulvbord.
- Knekte taksperrer, knekte bjelker, råtne sperreender og råtne bjelkeender laskes.

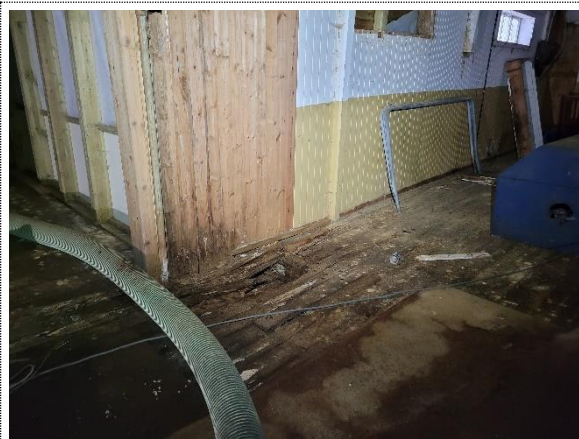
Bilde nr. 2.70  
Tregulv med råteskade og hull i gulv i plan 2

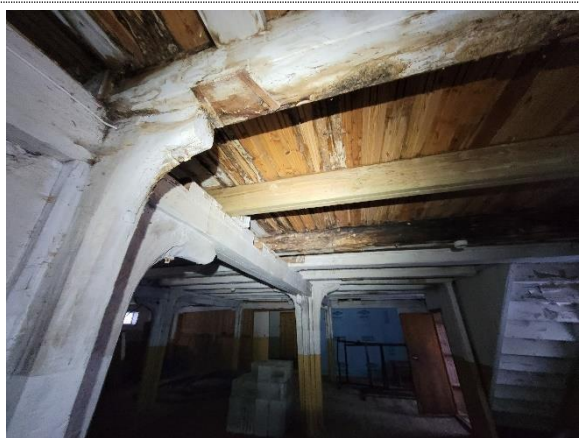
Bilde nr. 2.71  
Bjelkelag i plan 2 med fuktmerker og råte

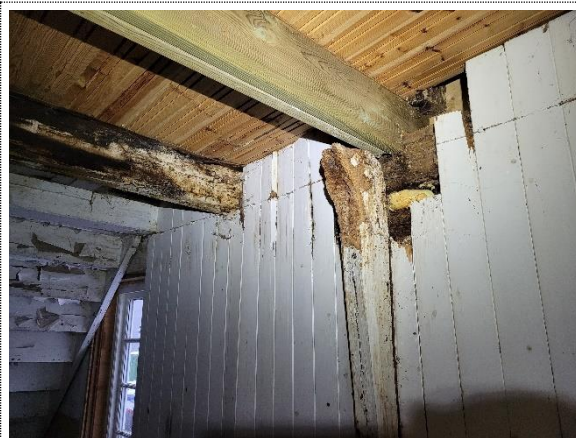
Bilde nr. 2.72  
Bjelkelag i plan 2 med stedvis utskiftede bjelker pga råte

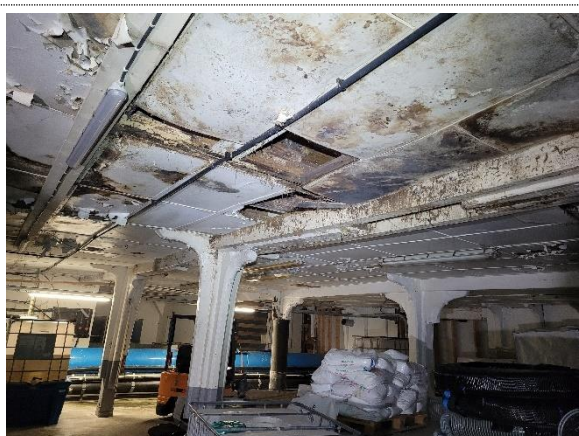
Bilde nr. 2.73  
Himling og bjelker med fuktskader i plan 1

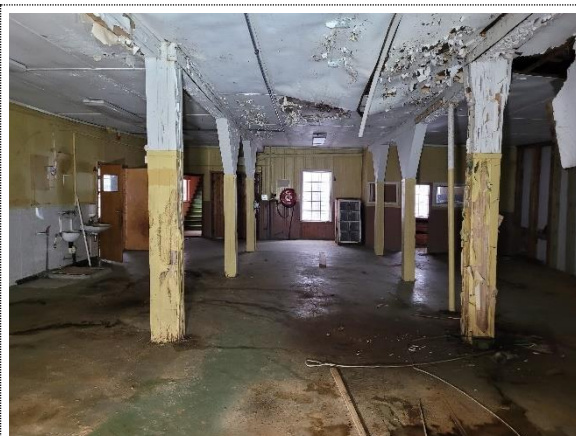
Bilde nr. 2.74  
Himlingsplater med fuktskader i plan 3

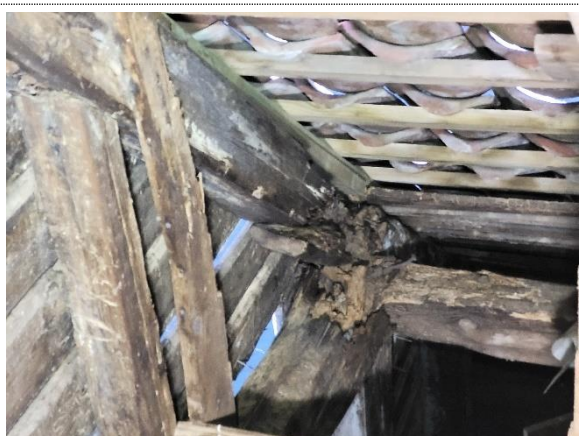
Det er kritiske skader på takkonstruksjon. Inne på loft på plan 6, er det oppdaget tilfelle av sperre ved røst mot sørvest som er knekt og fremstår å være råtnet av. Det synes gliper og spalter gjennom ytterkledningen som viser til at det har vært bevegelser i konstruksjonen. På plan 4 og plan 6 på

250	Dekker	Etasjeskiller av tre i bygget for øvrig. Gulvbjelker og undeliggende dragere av grov firkant boks tømmer. Etasjeskillerne er isolerte. Til dels store skjevheter i gulv, fukt og råteskader på bjelker rundt om i bygget. Stedvis utskiftninger. Oppdagete råte i opplegg for bjelker. Råteskader i gulv er stedvis så store og at det er risikofyllt å bevege seg i området.	Tiltak angitt under post for 220 Bæresystem	2.71-2.73	3	3	3	3	9	2027	0 %	kr	-	kr	-
256	Himlinger	Himling på underside av bjelkelag i hovedsak av himlingsplater. Himlingsplater har generelt mye fuktmerker, stedvis begroing og delaminering og nedfall av himling.	Himlingsplater muggsoppsaneres og fjernes i sin helhet, slik at man har mulighet til å kontrollere tilstand på bjelkelag og gjøre nødvendige utbedringer.	2.73-2.74	3	6	2	3	6	2027	0 %	kr	-	kr	-
260	Yttertak	Saltak med kaldt loft i fire plan, utført med sperrer, loftsbjelker, hanebjelker og stoler/stolper. Konstruksjonstrevirke av grovt firkant tømmer. Konstruksjonstrevirket har varierende tilstand. Det er stedvis observert muggsopp og råte, samt så omfattende råte at det er brudd i takspærre, knekte hanebjelker og manglende innfesting av loftsbjelker i vegg.	Kritiske skader på tak med knekt takspærre, knekte bjelker, råte sperreender og råte bjelkeender laskes. Se angivelse i vedlegg 3. Som en del av tiltaket må det gjøres en evaluering av hvordan man kan ivareta HMS mens man utfører arbeidene.	2.75-2.77	3	3	3	3	9	2026		kr	-	kr	-

Bilde nr. 2.75  
Knekt taksperre på gavl i plan 6

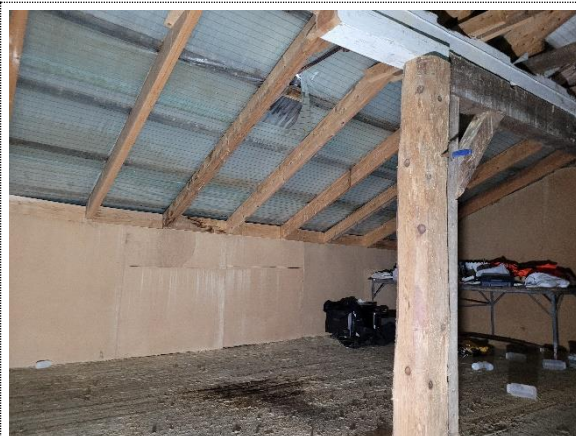
260	Yttertak	Taktekning av tegl-takpanner anlagt på steinleker og sløyfer oppå undertak av suede takbord. Ingen undertaksbelegg generelt. Flere områder med synlig muggsopp og råteskade på takbord. Mye tilfeller av lekkasjeproblematikk i bygget. Det er også avdekket pågående lekkasjer flere steder. Fuksikringen på tak må utbedres.	Utbedring av takløsning på alle takflater. Omlegging av taktekening, nye steinleker og sløyfer oppå undertaksbelegg på ny luft taktro oppå eksisterende taktro. Eksisterende taktro beskyttes med kombinert vindspærre- og undertaksduk. Tiltaket må sees i sammenheng med nødvendige utbedringer av takkonstruksjon.	2.81-2.82	3	5	3	3	9	2027		kr	-	kr	-
260	Yttertak	Saltak på sidebygg fremstår å være utskiftet i nyere tid. Utført som relativt slakt sperretak anlagt på knevegger og takstoler med underliggende drager og stolper i loftsrom. Tak tekket med korrugerte takplater med underliggende folie og anlagt på tverrgående plank. Kondens på underside av takfolie og stedvis manglende folie. Enkelt lekkasjepunkt registrert.	Takløsning på sidebygg utbedres som for tiltak på takene generelt. Se tiltak i post ovenfor.	2.83-2.84	2	7	2	2	4	2027		kr	-	kr	-

Bilde nr. 2.84  
Tak i sidebygg med lekkasje ved strekkstag gjennom tak

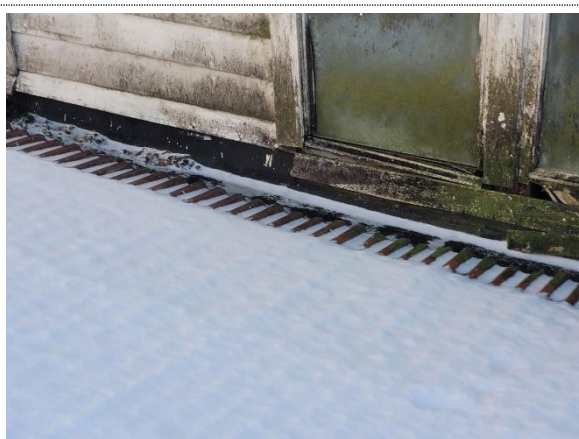
260	Yttertak	Tak på sidebygg har strekkstag ført direkte gjennom taket og med hull i taktekingen. Det er pågående lekkasje i området.	Midlertidig tetting rundt strekkstag som er ført gjennom taktekening ved å tette undertaksfolien fra innvendig side, samt montere robust takfolie som dekker over gjennomføringen og opp på månet fra utvendig side. 4 stk.	2.84	3	7	2	3	6	2026		kr	-	kr	-
260	Yttertak	Saltak over "Røkeriet" ligger i mellom sidebygning og hovedbygning og det er takavrenning inn mot disse byggene. Spesielt på sidebygningen er det store fukt og råteskader trolig på grunn av takvann fra "Røkeriet". Underliggende plan kan man se at takspærre er rotret av ved opplegg, men er utført med nytt opplegg høyere opp. Det fremstår å være en form for rennelse mellom tak og vegg. Taket er ikke innsipert i detalj på grunn av usikkerhet ved å bevege seg på taket.	Tak på "Røkeriet" utbedres med bedre rennelse med vannrett takbelegg med gode oppkanter, både mot sidebygg og røkeriet. Utbedring av råteskader i overgangen. Supplering med minimum 2 stk. innvendige taknedløp ned i underliggende plan 1, hvor vann ledes videre ut.	2.85-2.86	3	4	3	3	9	2027		kr	-	kr	-

Bilde nr. 2.85  
Overgang tak og vegg mellom røkeriet og sidebygg

- Tak på "Røkeriet" utbedres med bedre renneløsning med vanntett takbelegg med gode oppkanter, både mot sidebygg og røkeriet. Utbedring av råteskader i overgangen. Supplering med minimum 2 stk. innvendige taknedløp ned i underliggende plan 1, hvor vann ledes videre ut.

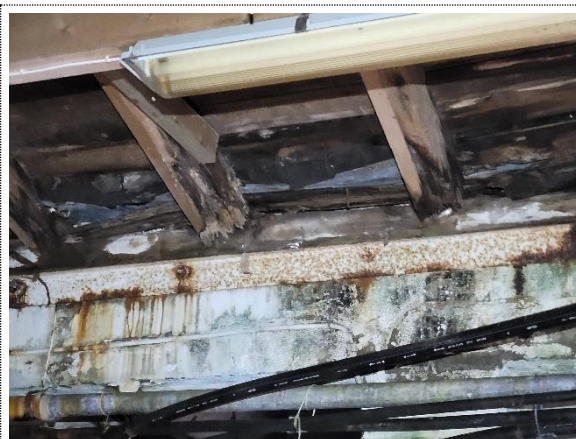
Bilde nr. 2.86  
Store råteskader ved sperrefot mot sidebygg

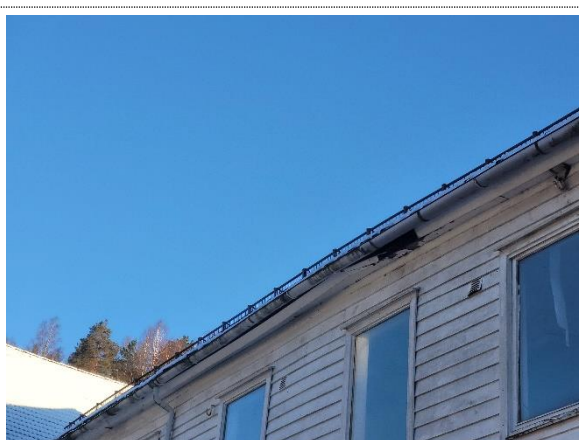
265	Gesimser, takrenner og nedløp	Gesimskasse av tre med avskallende maling og stedvis omfattende råteskader.	Utbedring/ utskifting av råteskadede trebord tilhørende gesimskasse. Utbedring av eventuelle råteskader i sperreender. Skraping, rengjøring og 2 strøk maling. Omfang, se vedlegg 3.	2.87-2.88	3	6	2	3	6	2027	0 %	kr	-	kr	-
265	Gesimser, takrenner og nedløp	Takrenner og nedløpsrør av stål. Takrenner har stedvis deformasjoner som kan tyde på feil i takkonstruksjonen. Stedvis defekt og manglende taknedløp som medfører fuktbelastning på fasaden	Manglende taknedløp monteres og defekte taknedløp utskiftes. 4 stk, se angivelse på vedlegg 3.	2.88-2.90	3	6	2	3	6	2026	0 %	kr	-	kr	-
266	Gesimser, takrenner og nedløp	Takrenner og nedløpsrør av stål. Takrenner har stedvis nedbygninger som kan tyde på feil i takkonstruksjonen. Teknisk levetid nærmer seg.	Utskifting av takrenner og tilhørende taknedløp etter ferdig rehabilitering av takkonstruksjon. Tiltaket gjelder langs alle takforkanter.	2.91	2	7	2	2	4	2027		kr	-	kr	-

Bilde nr. 2.87  
Råteskader i gesimskasse

- Utbedring/ utskifting av råteskadete trebord tilhørende gesimskasse. Utbedring av eventuelle råteskader i sperreender. Skraping, rengjøring og to strøk maling.

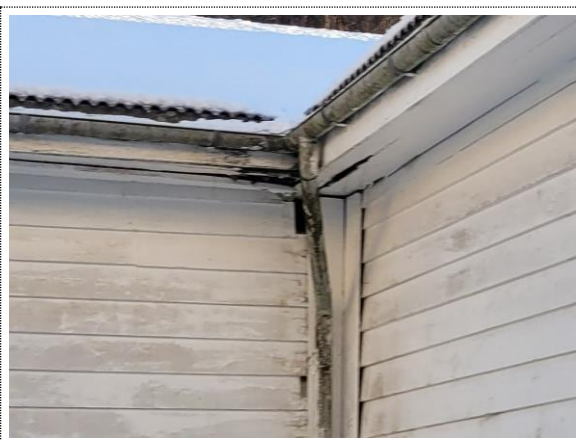
Bilde nr. 2.88  
Råteskader i gesimskasse og skader på taknedløp

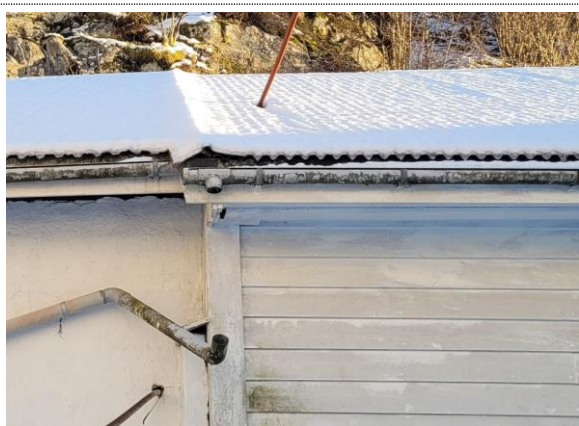
Bilde nr. 2.89  
Løstnet taknedløp på sidebygg

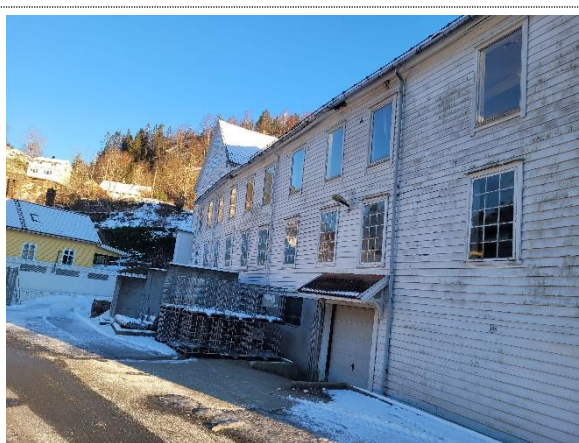
Bilde nr. 2.91  
Tegn til nedbøyning av takrenner ved takforkant
