Tilstandsanalyse SEFRAK-bygg (Bjørsvik mølle)

Tilstandsanalyse Byggmølle

DATO / REVISJON: 12. februar. 2026 / 01

DOKUMENTKODE: 10258928-02-RIB-RAP-002

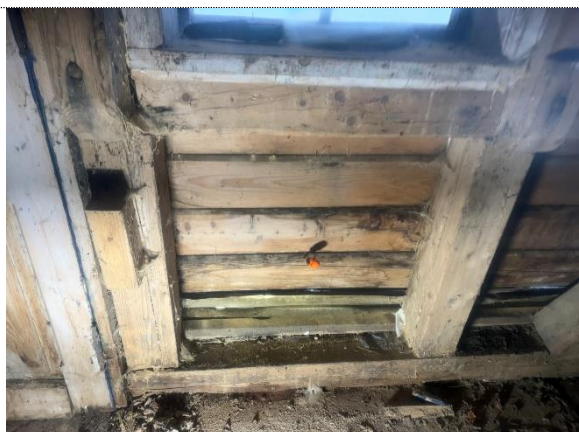
Bilde nr. 2.09
Stender ved inngang til kjeller, tørrsprekker og nedbrytning av skadedyr antagelig borehull fra borebiller.

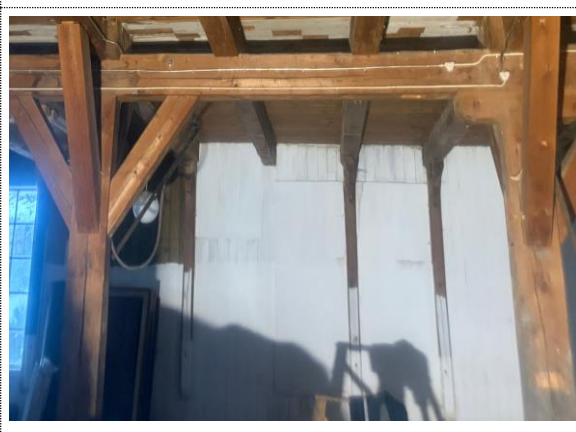
Bilde nr. 2.10
Søyle med oppsprekking i 3. etasje

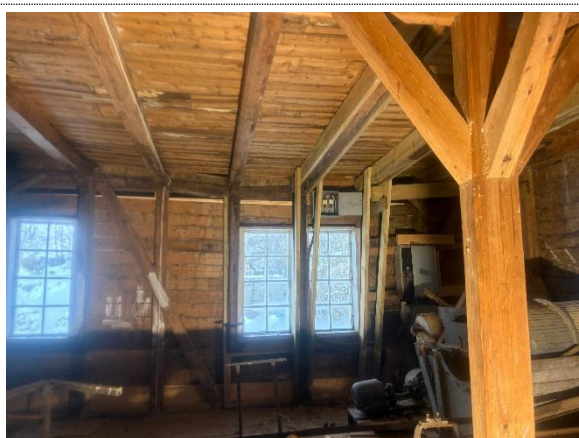
Bilde nr. 2.11
Råteskade på bjelke og stender. Det er gjennomført forsterking på bjelke og stender.

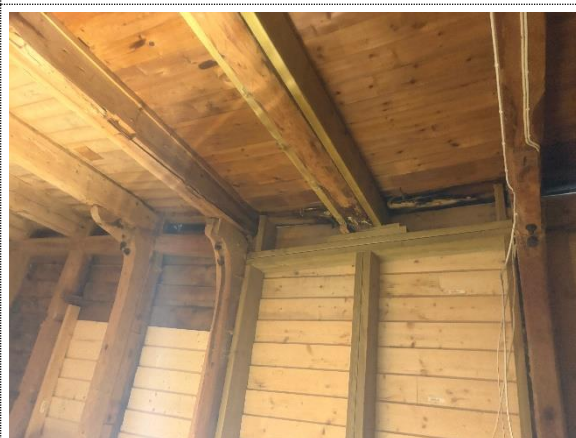
Bilde nr. 2.12
Forsterking av stenderer i 4. etasje

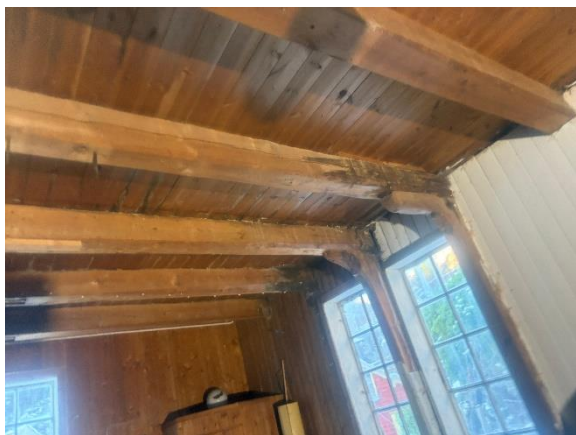
Bilde nr. 2.13
Råteskader på bjelker i 3. etasje

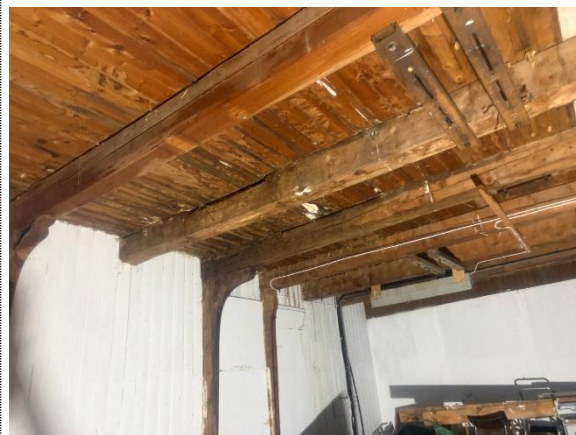
Bilde nr. 2.14
Råteskader på bjelker i 3. etasje

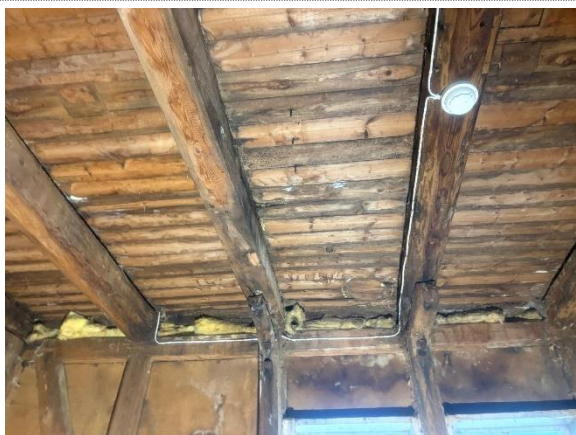
Bilde nr. 2.15
Råteskadet bjelker i 4. etasje

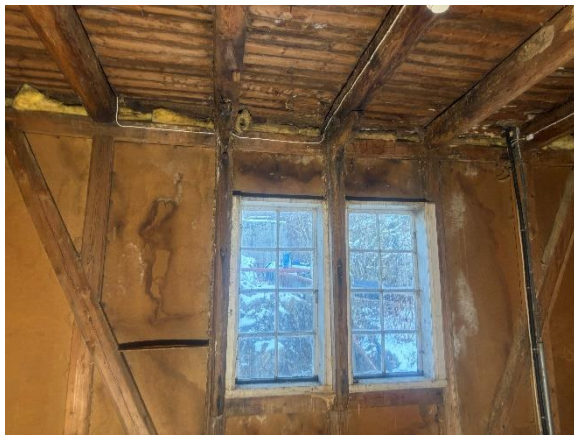
Bilde nr. 2.19
Mye råteskade på stendere og bjelkelag i 4. etasje

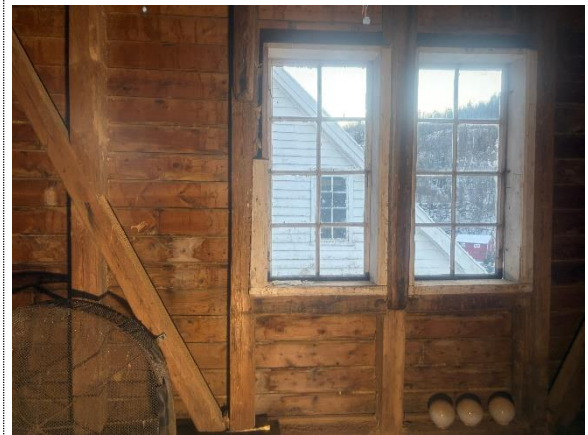
Bilde nr. 2.20
Råteskader på innvendig side av kledning

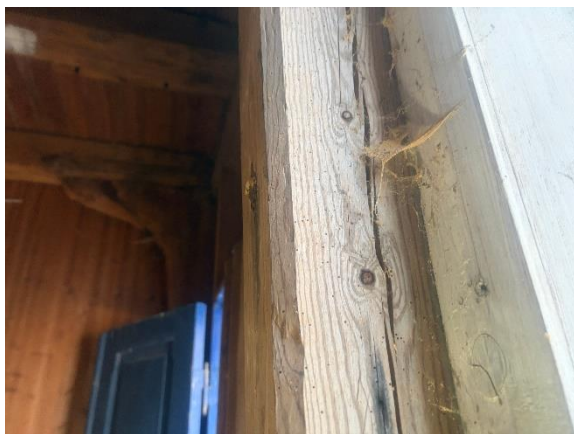
Bilde nr. 2.21
Skader fra borebiller

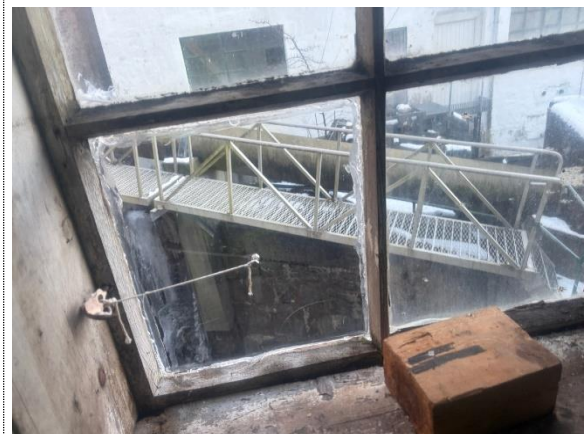
Bilde nr. 2.22
Vindu med enkeltglass og sprosser med råteskader på karm

- Total rehabilitering av originale trevinduer. Anslagsvis 50 vinduer i fasader i form av spunsing av råteskader i karm og ramme, skraping av løs maling, omkitting og påføring av ny maling.

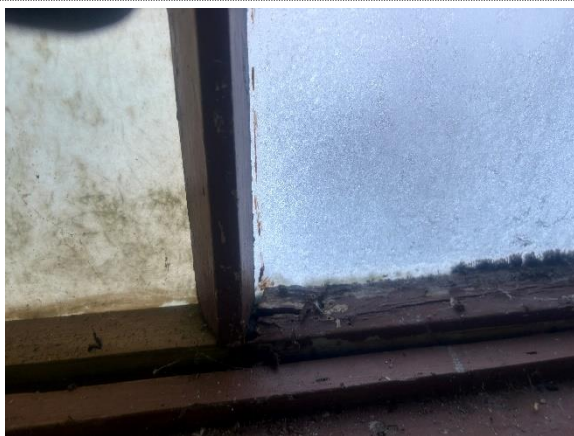
Bilde nr. 2.23
Råte i bunnramme av vindu 4. etasje

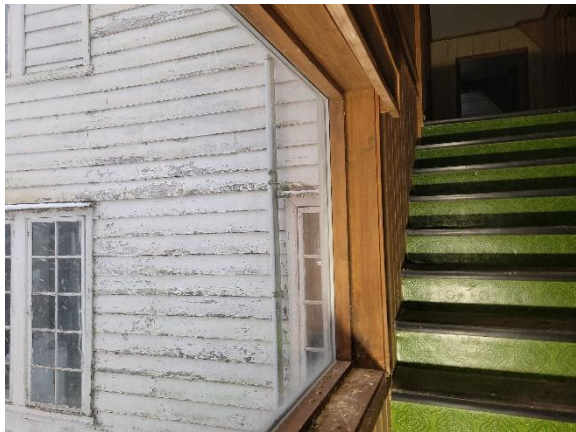
Bilde nr. 2.27
Isolerglassvindu med kondens og passert teknisk levetid

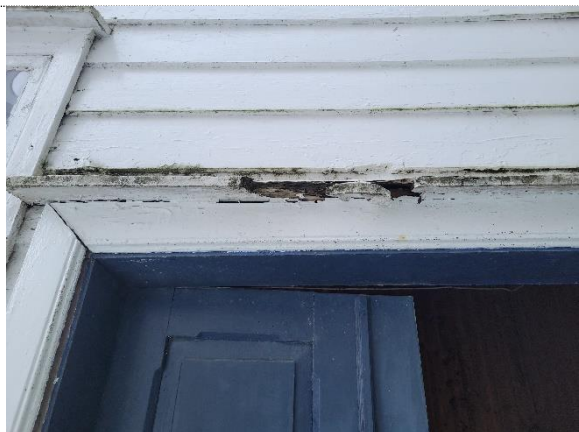
Bilde nr. 2.33
Vannbrett med råteskade ovenfor dør

- Utskipling av vannbrett av tre for ytterdør og vinduer, omfanget er ca. 50 stk.
- Kledning utbedres i form av skraping av maling, rengjøring og påføring av ny maling. Områder med utettheter eller råteskadet trevirke skiftes ut med nytt trevirke. Skraping og maling av gesimskasse, og kontroll for råteskader. Friskt trevirke beholdes, mens råteskadet trevirke utskiftes.

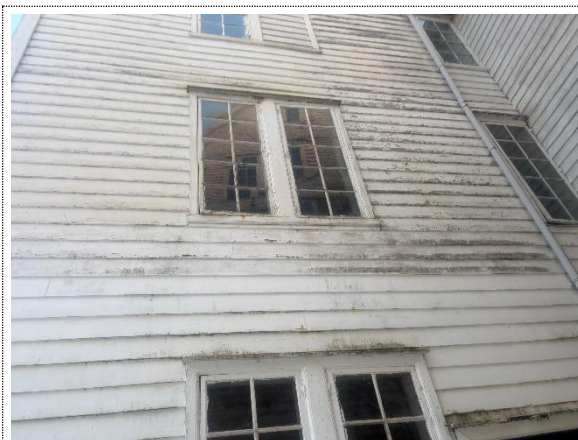
Bilde nr. 2.34
Vannbrett med råteskade ovenfor vindu

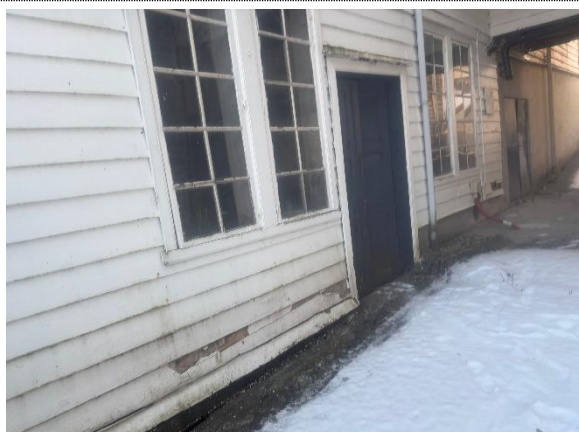
Bilde nr. 2.35
Råteskadet kledning sør-fasade.

- Utskipling av råteskadet kledning der det er registrert råteskader, og det monteres ny kledning.
- For påbygg til gangbro fjernes gammel isolasjon og det monteres ny isolasjon med dampsperre. Omfanget er ca. 6 løpemeter. Fuktskadet himling utskiftes.

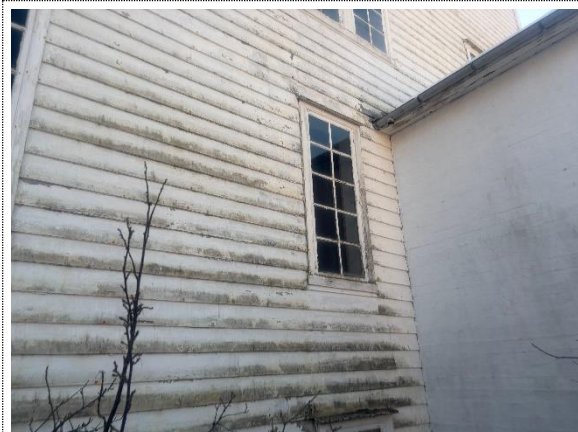
Bilde nr. 2.36
Begroing og råteskader på vest fasaden

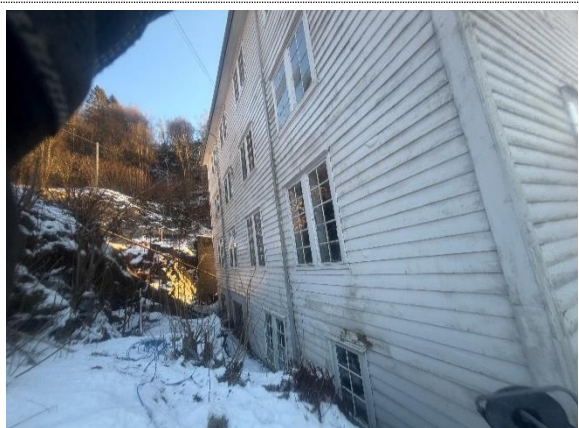
Bilde nr. 2.37
Råteskadet kledning på nord-fasade.

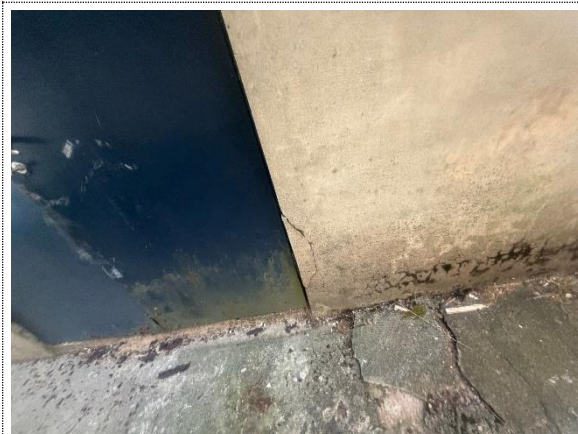
Bilde nr. 2.38
Risskader i puss på sør-fasaden.

- Innerdørene av tre kan males og montering av ny dørlås hvis dørlåsene er defekt. Dør fra 1970-tallet kan utskiftes da denne ikke er verneverdig.
- Puss på teglvegg repareres for å etablere en tett overflate for å hindre fuktinnslag på innvendig side av veggen og frostsprengning. Det er trolig jernbjelker som er innmurt i teglveggen ovenfor vinduene hvor det er registrert riss. Disse bør meisles fri for å kontrollere tilstand mtp. korrosjon.

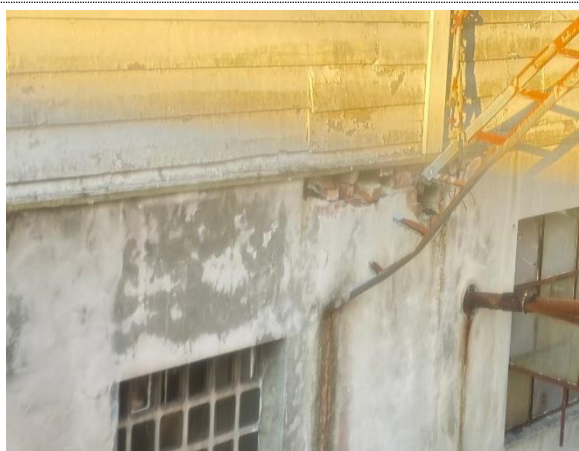
Bilde nr. 2.39
Hull eller tidligere utsparring på teglveggen på øst-fasaden.

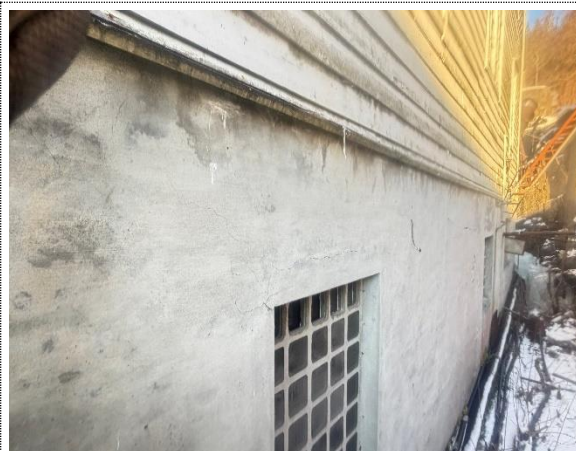
Bilde nr. 2.40
Risskader ovenfor vinduet

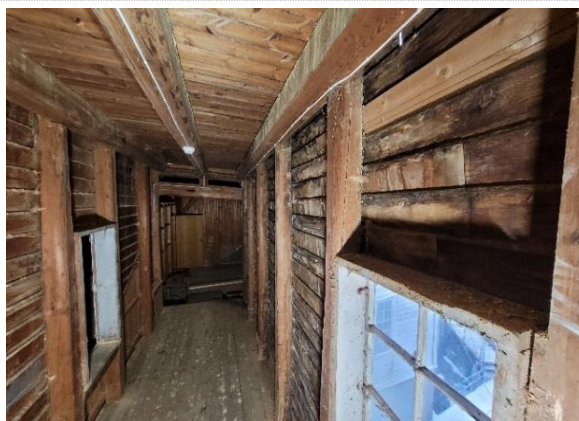
Bilde nr. 2.41
Råteskader og nedbrytning av trevirke på innvendig side.

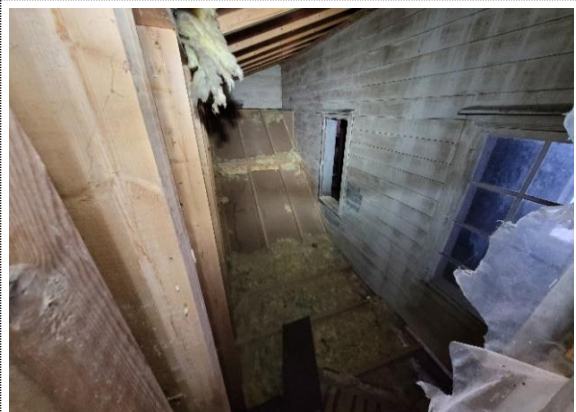
Bilde nr. 2.42
Råteskader og nedbrytning av trevirke på innvendig side.

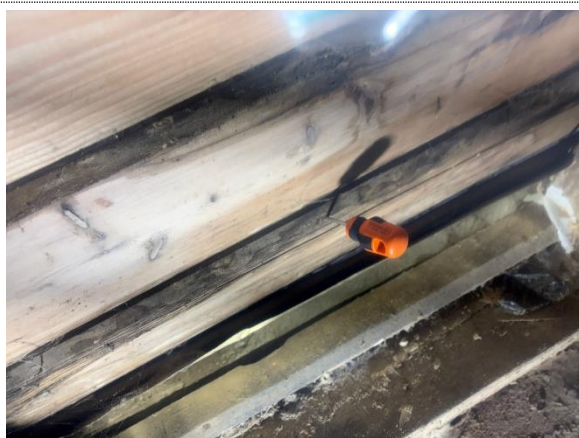
Bilde nr. 2.43
Råteskade i kledning innvendig side

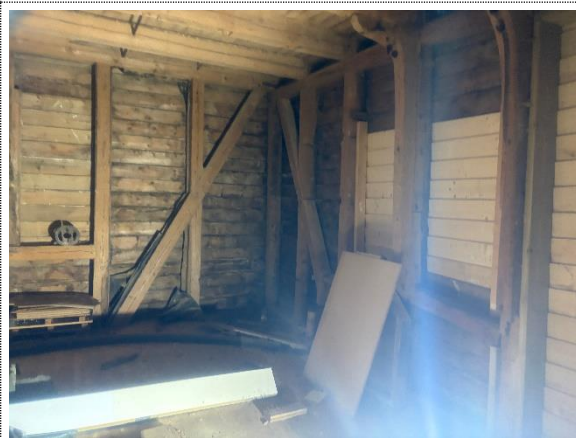
Bilde nr. 2.44
Råteskade kledning 4. etasje

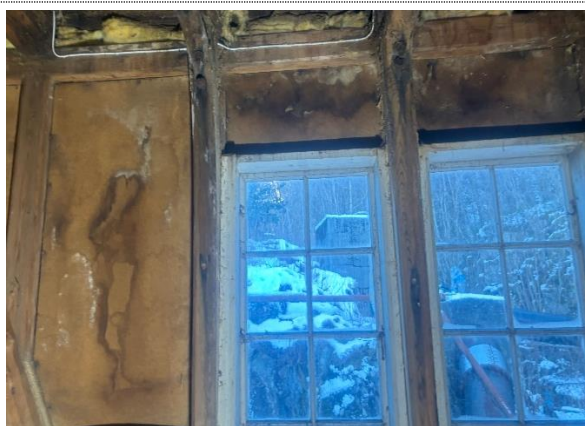
Bilde nr. 2.45
Fuktskader veggplate 4. etasje

- Utskifting av innvendig veggplater der det er registrert råteskader, og det monteres nye veggplater. Omfanget er noe varierende, hovedsakelig er det enkelte områder med høyere omfang grunnet høy fuktpåkjenning.

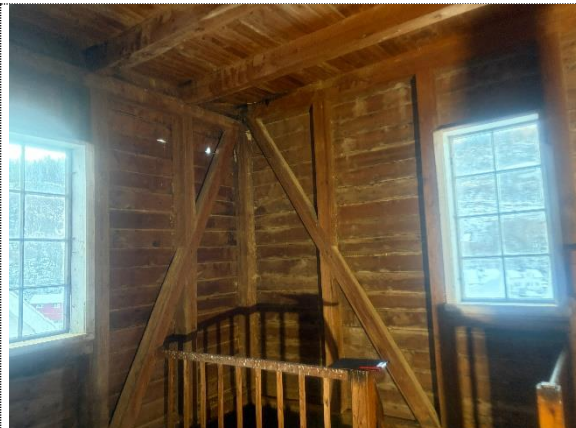
Bilde nr. 2.46
Fuktskader og hull på innvendig side av kledning i 5. etasje

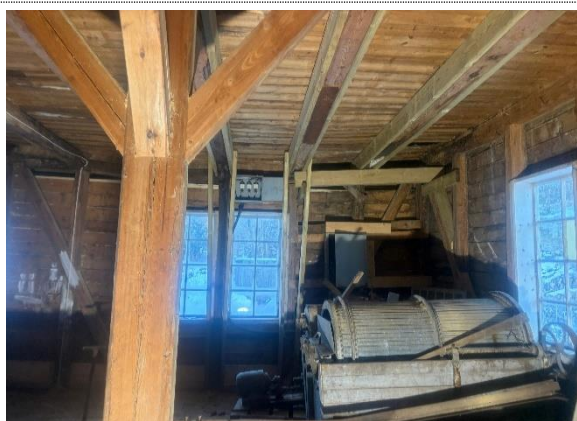
Bilde nr. 2.47
Fuktskader innvendig side av kledning 5. etasje

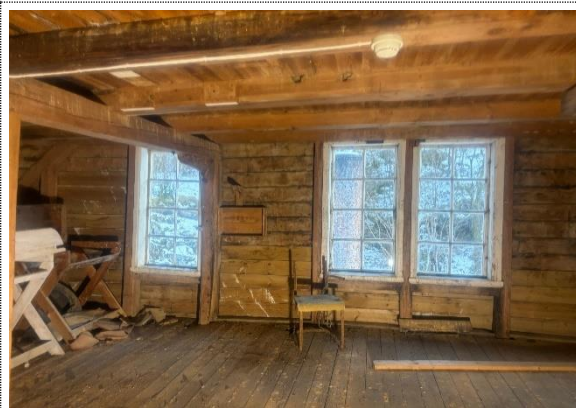
Bilde nr. 2.48
Fuktskader på innvendig side av kledning 6. etasje

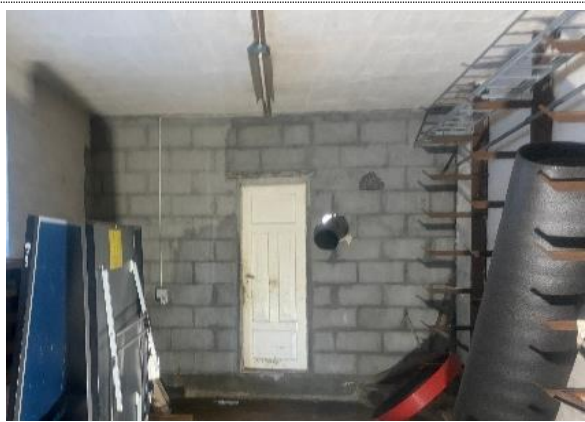
Bilde nr. 2.49
Lettklinkerblokker i kjeller med noe punktskade i kjelleren.

- Punktskader på lettklinkervegg repareres med rep-mørtel.
- Avflasset og løs maling på teglvegg i kjeller fjernes. Det påføres to strøk med diffusjonsåpen maling.

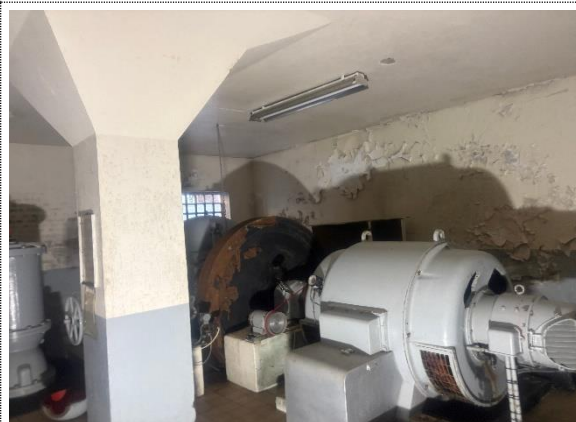
Bilde nr. 2.50
Avskalling av maling på innvendig side av teglvegg i kjeller.

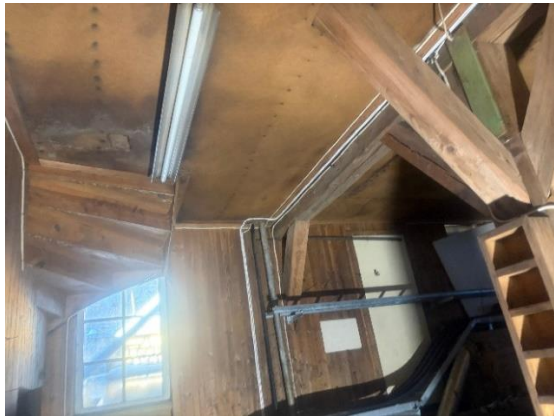
Bilde nr. 2.51
Fuktskadet veggoverflate i kjeller

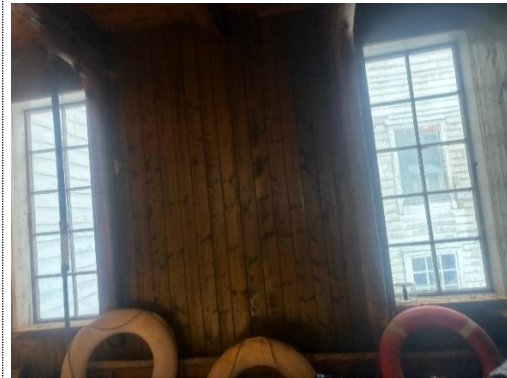
Bilde nr. 2.52
Fuktskadet treoverflate i 3. etasje

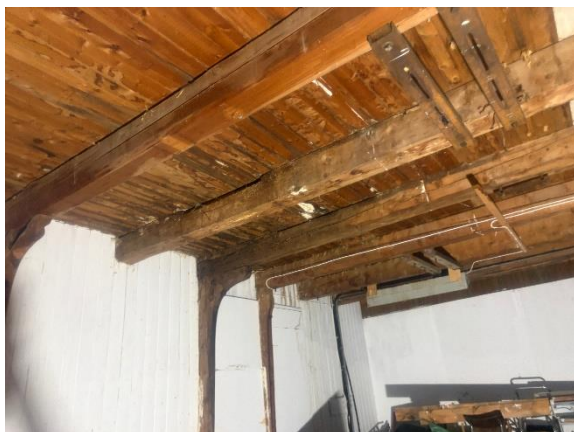
Bilde nr. 2.55
Fuktskadet himling og veggoverflate i 3. etasje

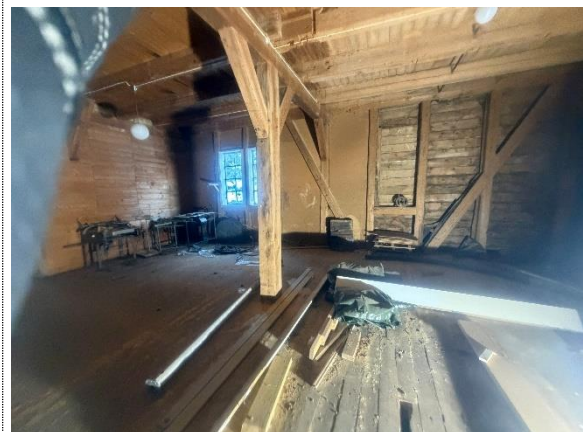
Bilde nr. 2.56
Nedbrutt gulv og hull, 4. etasje

- Utskipling av tregulv i 5.-7. etasje. Dette grunnet fuktskader, nedbrytning og fare for gjennomtråkk.
- Gulvbord utskiftes i områder med råte og svekkelser i gulvet. Hull bør repareres for å unngå nedfall.

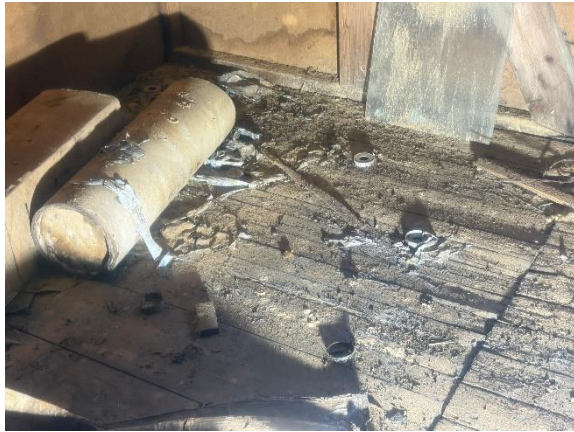
Bilde nr. 2.59
Større fuktskader 4. etasje

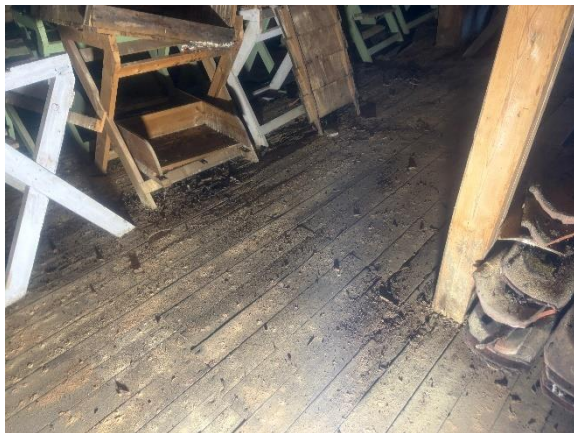
Bilde nr. 2.61
Fuktskadet gulvbord etasje 6

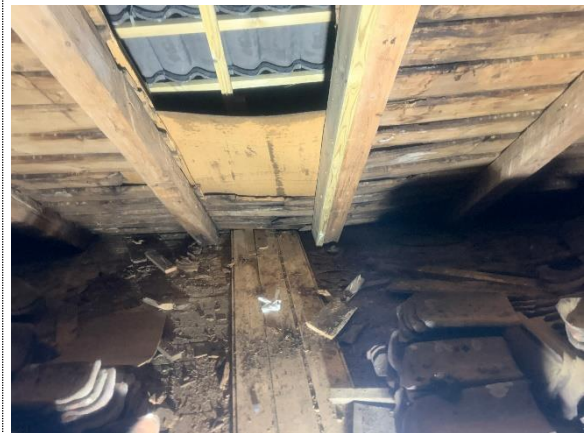
Bilde nr. 2.62
Fuktskadet gulvbord etasje 7

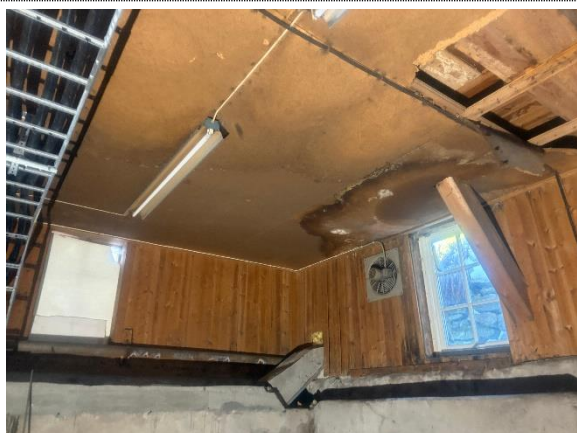
Bilde nr. 2.71
Himlingsplater i kjeller med fuktskader.

- Himlingsplatene i kjeller og i 4. etasje utskiftes.
- Demontering av takpanner, riving av eksisterende sløyfer og steinlekter. Sperrer med mugg og råteskader erstattes. Deretter utbedring av råteskader i taktro, montering av undertaksbelegg, sløyfer og lekter og remontering av takpanner. Det må også påregnes behov for nye takpanner, da man trolig ikke vil kunne remontere samtlige av de eksisterende.

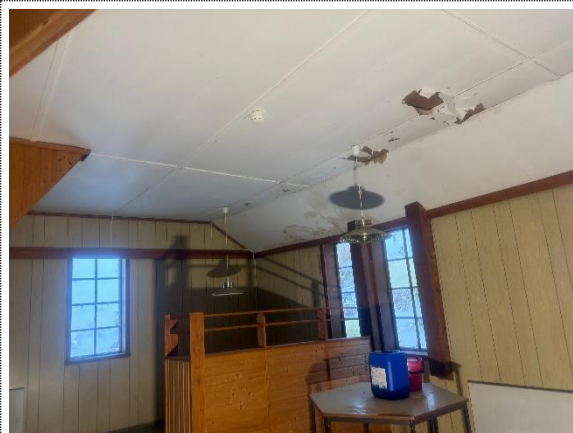
Bilde nr. 2.72
Himlingsplater i etasje 4 med fuktskader og avskallet maling.

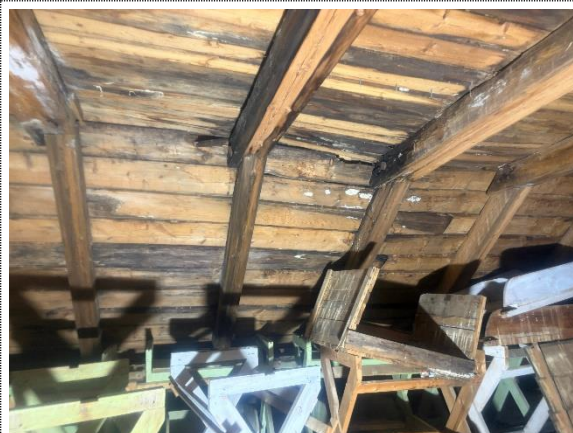
Bilde nr. 2.74
Råteskader på taktro i 6. etasje

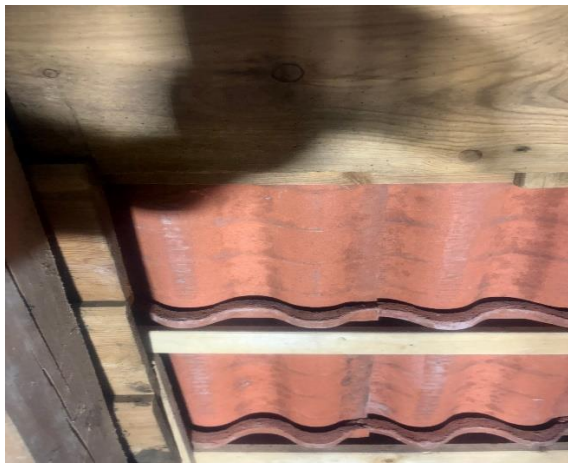
Bilde nr. 2.75
Ingen tegn til undertaksbelegg

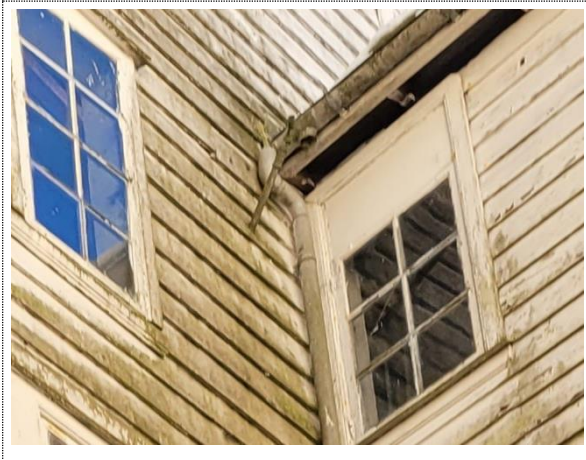
Bilde nr. 2.80
Takrenne med hull med begroing

- Utskipling av nedløpsrør og takrenner grunnet skader og det forventes høyere regnintensitet i fremtiden.
- Hvis mulig så monteres isbord, eventuelt utskiftes det med nytt isbord. Vindskier utskiftes hvis råteskadet. Ved mindre skader så skrapes vindskier, rengjøres og påføres ny maling.

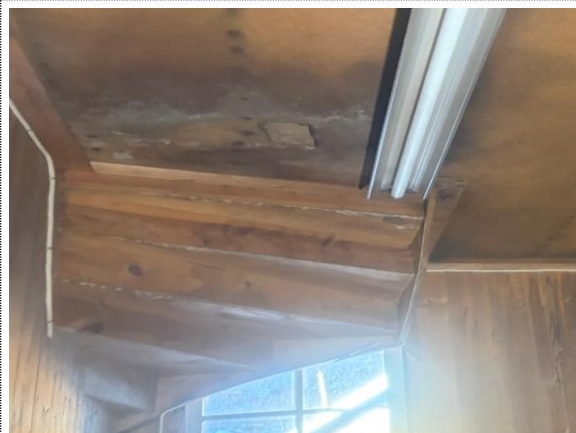
Bilde nr. 2.84
Fuktskader under trapp
