# Tilstandsanalyse SEFRAK-bygg (Bjørsvik mølle)

Tilstandsanalyse hovedbygning, mellombygning og sidebygning

DATO / REVISJON: 12. februar. 2026 / 01

DOKUMENTKODE: 10258928-02-RIB-RAP-001

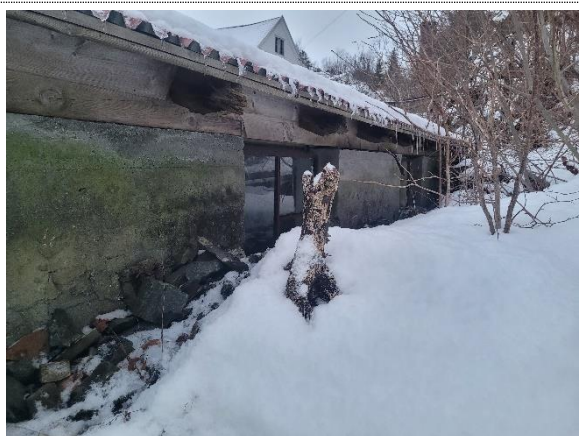
Bilde nr. 2.13  
Terreng i høyde med vindu mot østfasade

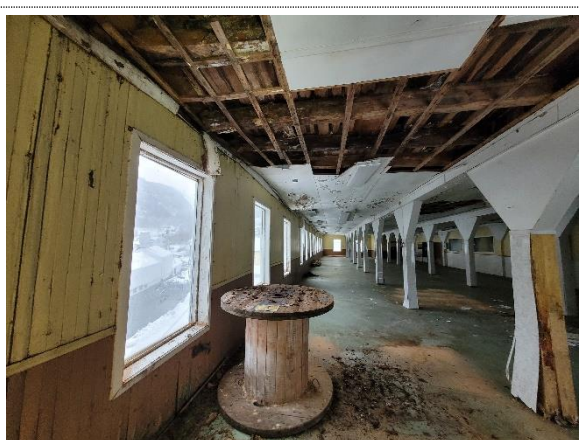
Fasaden mot Bjørsvikvegen har store retningsavvik på yttervegg og takkforkant. Innvendig i plan 3 kan man se at enkelte loftsbjelker, som er med på å holde igjen veggen for utglidning, er så råteskadet ved opplegg til yttervegg at de ikke ligger an på veggen. Sammenlignet med søylerad, som ligger innenfor, har yttervegg åpenbare skjevheter og heller tydelig utover i topp. Historiske kilder [1] angir at fasaden riktignok har hatt skjevheter siden 1944 ifm. rivning av kornsiloer og fjerning av stabiliserende jernbarduner innfestet i fjell ved ombygging til hermetikfabrikk i 1944 [1]. Jernbarduner/stag gjennom bygget ble installert på ny og bygningen skal da ha stabilisert seg. Med hensyn på skadene som er oppdaget, vurderes det at skjevhetene som man ser i plan 3 i dag trolig er mer enn bare gamle skjevheter, og at råteskader i konstruksjonen medvirker til at taket i større grad har presset ut veggen.

Bilde nr. 2.23  
Opplegg på yttervegg i plan 3

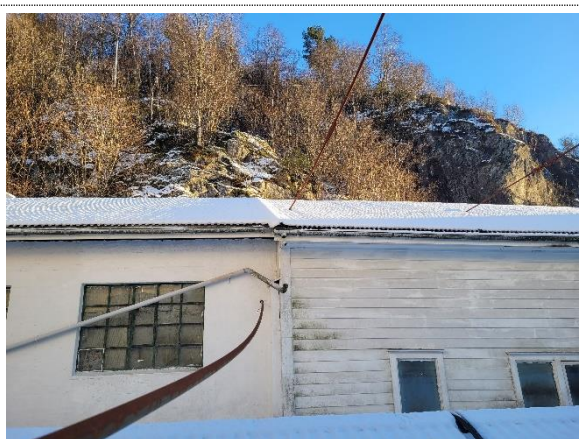
Bilde nr. 2.29  
Strekkestag gjennom tak på sidebygg og inn i fjell

- Anlegging av nye strekkstag slik at man unngår å føre stagene gjennom taket på sidebygg.
- Avdekning av all innvendig kledning for kontroll av fukt og råteskader i yttervegger. Utskifting av råteskadet trevirke i bindingsverket. Alt av innvendig kledning og ev. mineralull muggsoppsaneres og fjernes fra bygget. Etter rengjøring og ev. utbedring av råteskader monteres ny innvendig kledning og ev. ny isolasjon i veggene.

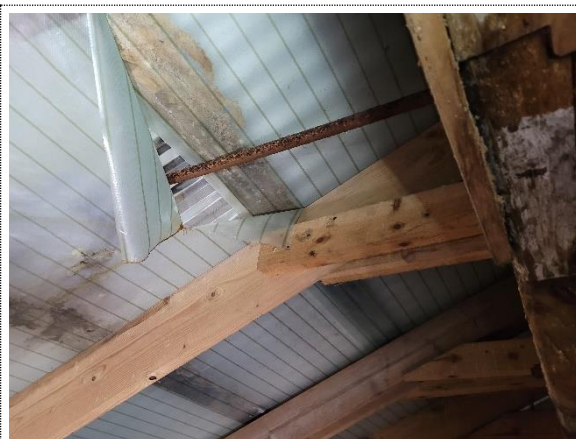
Bilde nr. 2.30  
Strekkestag inne i bygget på sidebygg

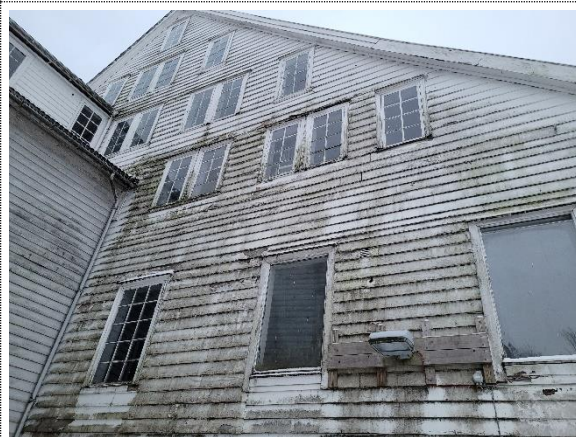
Bilde nr. 2.40  
Utvendig kledning mot nord

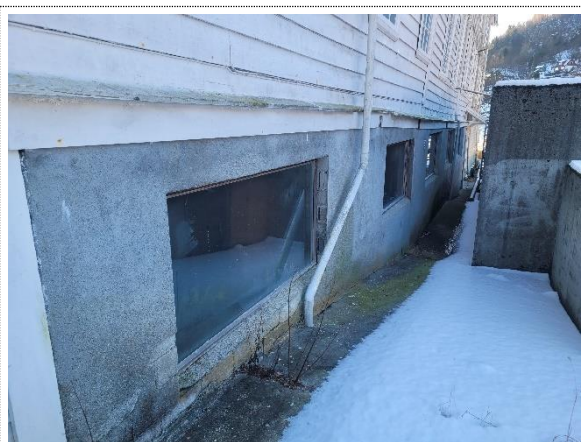
Bilde nr. 2.45  
Vegg av pusset betongblokk

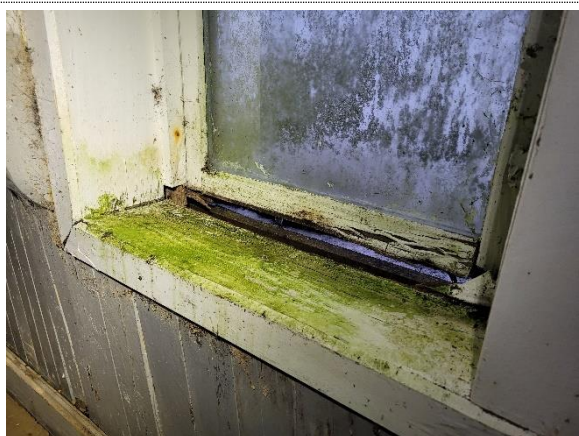
Bilde nr. 2.53  
Fremskredet råte i karm og vegg på vindu i sidebygg mot vest

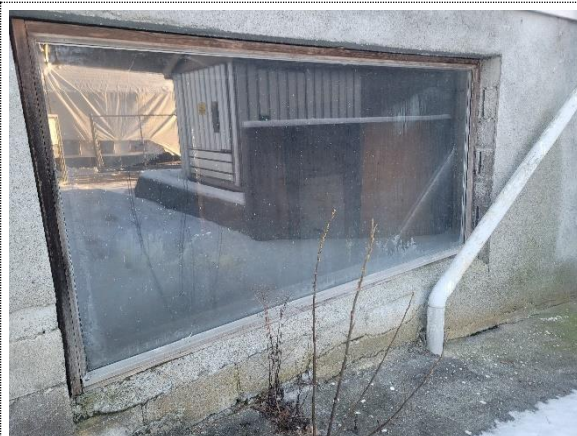
Bilde nr. 2.54  
Manglende tildekking av smyg og spalte rundt vindu

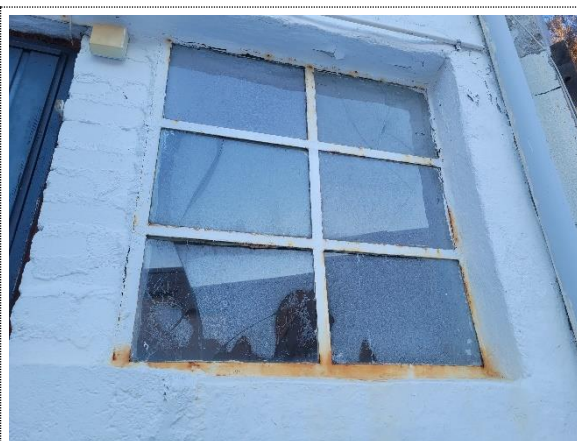
Bilde nr. 2.56  
Jernvindu av enkelt glass

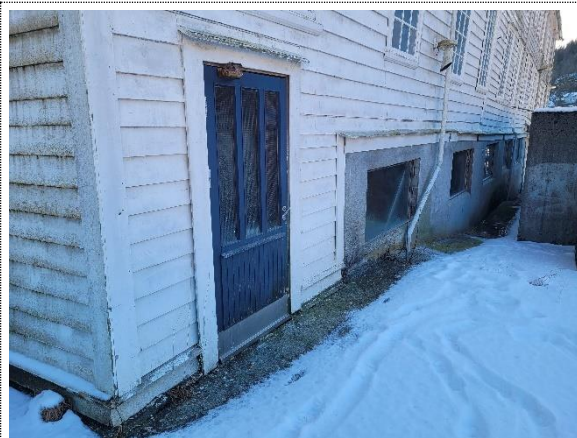
Bilde nr. 2.60  
Ytterdør mot vest

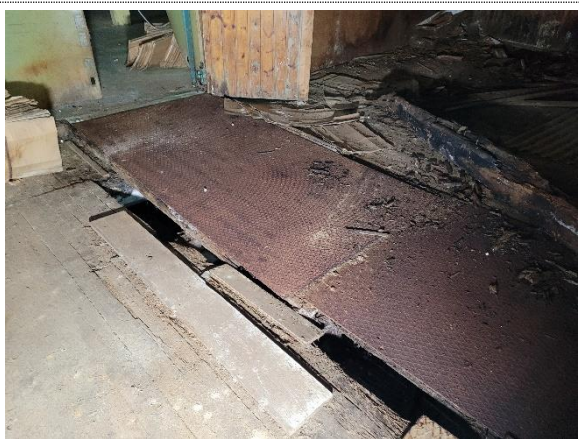
Bilde nr. 2.69  
Tregulv supplert med stålplater i plan 3

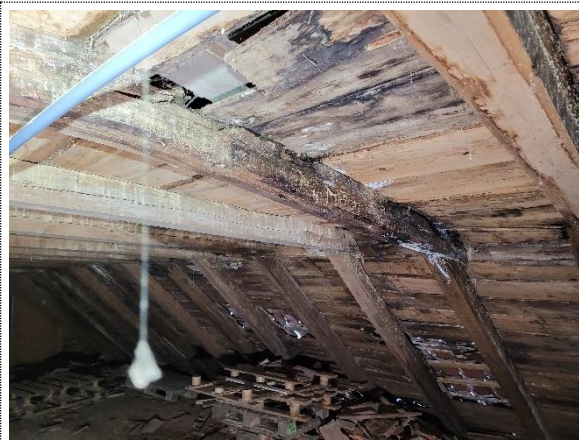
Råteskadene i byggene vurderes å primært være fra taklekkasjeproblematikk. Rundt omkring i byggene er det lokalisert områder hvor det synlige symptomer fra tidligere lekkasjer, eller pågående lekkasjer. Som følge av at man generelt kun har ett tettesjikt i form av selve taktekingen, i tillegg til sutaksbordene, er takene avhengig av at takpannene holder seg på plass. Takpanner er en overlappstekning med mange omleggsskjøter uten vannfeller, og slik å regne som en utett tekning. Ved slagregn må man forvente at det kan komme vann inn under tekningen og ned på undertaket. Som følge av å være lagt med overlapp kan riktignok undertaksløsningen tåle en begrenset fuktmengde, men over tid vil vann kunne trenge inn og medføre skader. Løsning med ett-trinns tetting gir også mangelfull sikring dersom takstein skulle løsne eller være ute av posisjon. På generell basis må man regne med at takstein kan løsne, men det vurderes at som følge av svakhetene i bærekonstruksjonen, deformasjonene og setningene i byggene, kan takpanner lett løsne fra takene. Dersom takene hadde vært supplert med et robust undertak ville man trolig unngått mye av problemene man ser i dag. Dvs. dersom takene hadde vært utført med to luftesjikt, noe som innebærer separat undertak og vindsperresjikt.

Bilde nr. 2.78  
Råtne sperrer, bjelker og undertaksbord i plan 6

For å ta vare på bygget, unngå videre lekkasjeprosblematikk og råteskader, er det avgjørende å få til et 100 % tett tak. Dette innebærer å oppgradere dagens takløsning mht. fuktsikring, og supplere med separat opplettet undertak med vanntett undertaksbelegg. Oppgradering av taket bør riktignok monteres på en takkonstruksjon og underliggende bærekonstruksjonen uten omfattende råteskader. Som følge av at skadene forplanter seg nedover i bygget, må man også se helhetlig på utbedringen av bæresystemet. Med hensyn til HMS for utførende vurderes det som at man bør utbedre og forsterke konstruksjonene nedenfra og opp og lage trygge arbeidsplattformer man kan jobbe fra. Dette før man får anlagt et 100 % tett tak. Deretter kan man starte på arbeider som muggsoppsanering, rengjøring og byggtørk av bygget, og øvrige nødvendige rehabiliterings- og vedlikeholdsarbeider. Med hensyn til skadeomfang og størrelsen på bygget, er det følgelig store inngrep og omfattende arbeider som skal til for å ta vare på bygget.

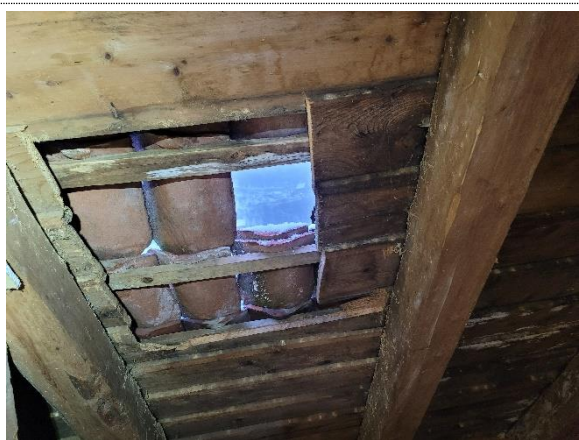
Bilde nr. 2.81  
Undertak og løs takstein

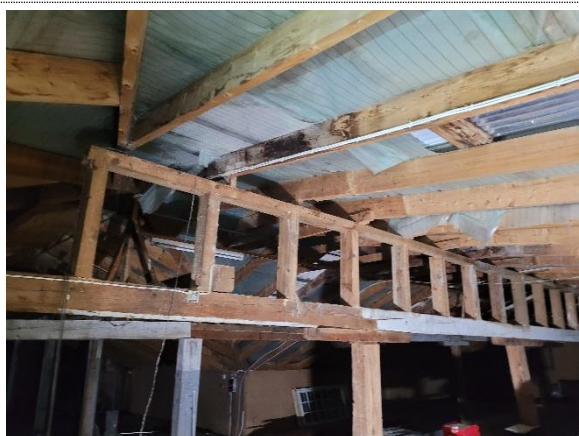
Bilde nr. 2.83  
Saltak på sidebygg. Manglende takfolie

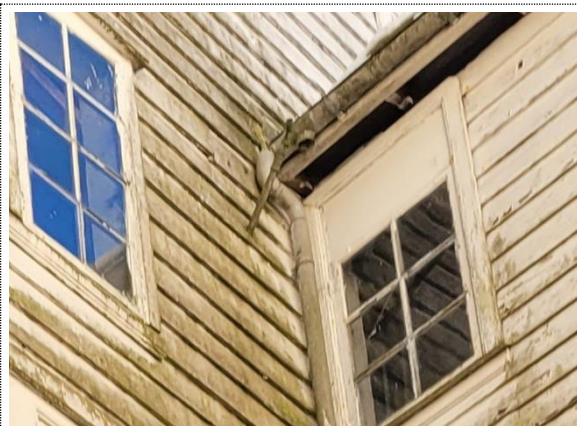
Bilde nr. 2.90  
Løstnet taknedløp på gangbro mot byggmølle

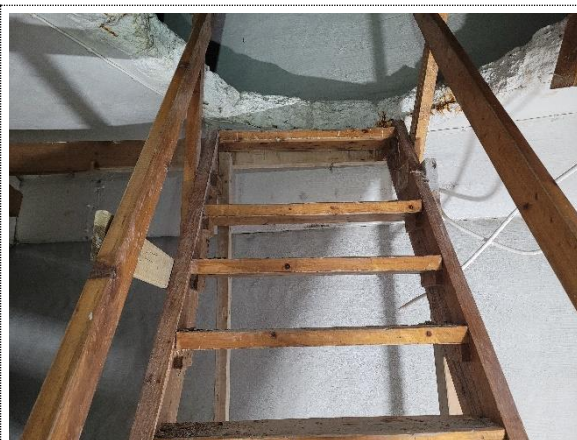
Bilde nr. 2.94  
Trapp i sidebygg med manglende trinn
