Tilstandsanalyse SEFRAK-bygg (Bjørsvik mølle)

Tilstandsanalyse Byggmølle

DATO / REVISJON: 12. februar. 2026 / 01

DOKUMENTKODE: 10258928-02-RIB-RAP-002

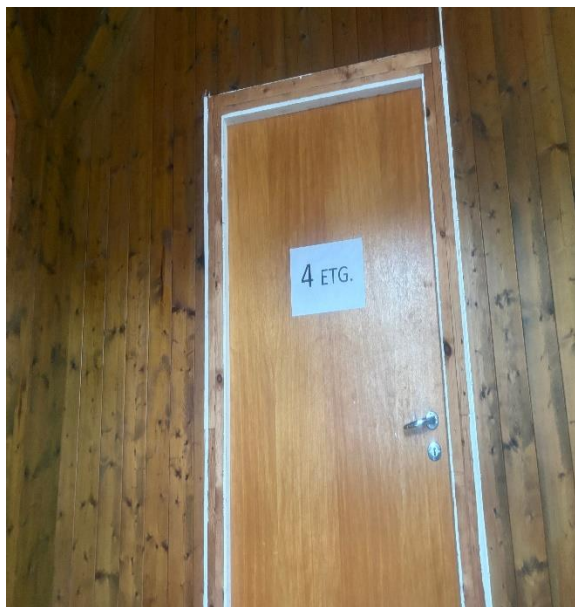
Bilde nr. 2.29
Eldre tredør i 4. etasje fra 1970-tallet

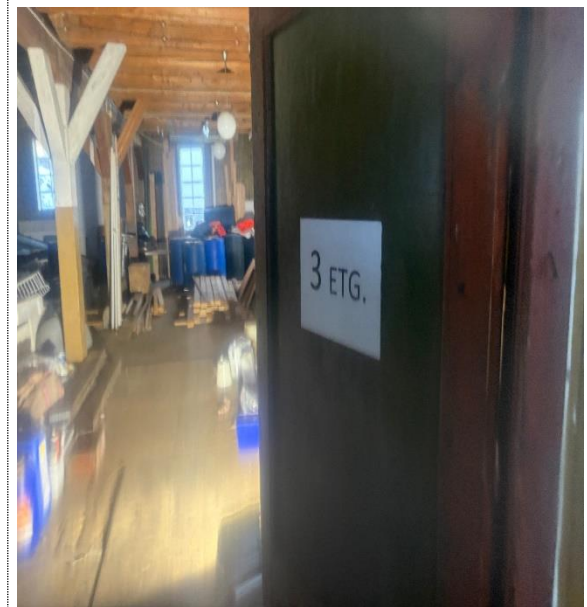
Bilde nr. 2.30
Eldre tredør i 3. etasje

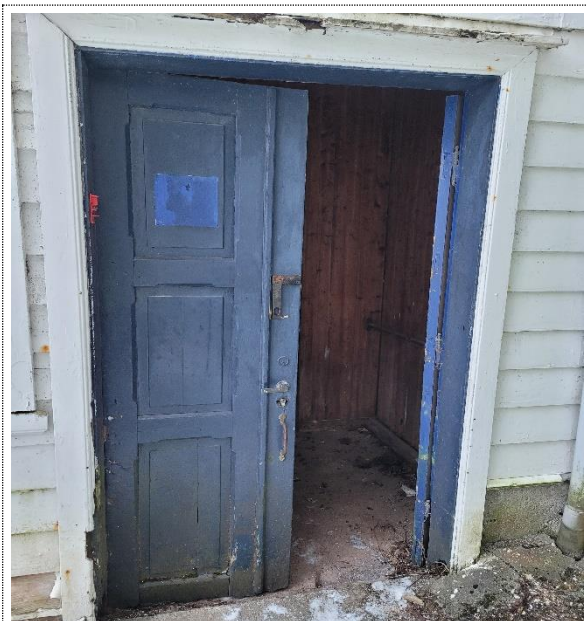
Bilde nr. 2.32
Utvendig tredør fra byggår

- Skadet glass for vinduer i stålrammer utskiftes med nytt glass for å få et tett vindu.
- Ytterdøren av stål utskiftes.
- Ytterdøren av tre totalrehabiliteres. Malingsfjerning, utskifting av eventuelle råteskadede partier, pusses og påføres to strøk maling. Ny lås og dørvrider, samt montering av tettelister mellom dørkarm og ytterdør.

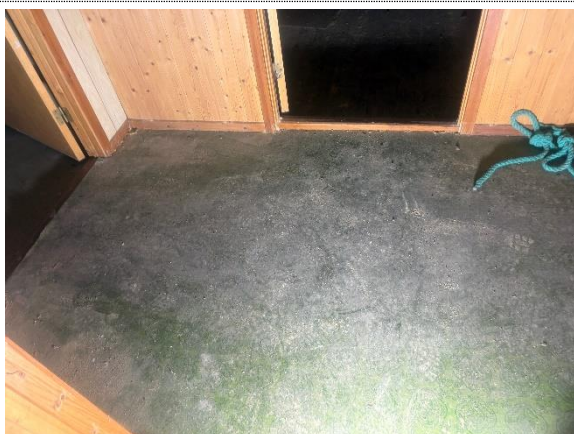
Bilde nr. 2.67
Grønt gulvbelegg

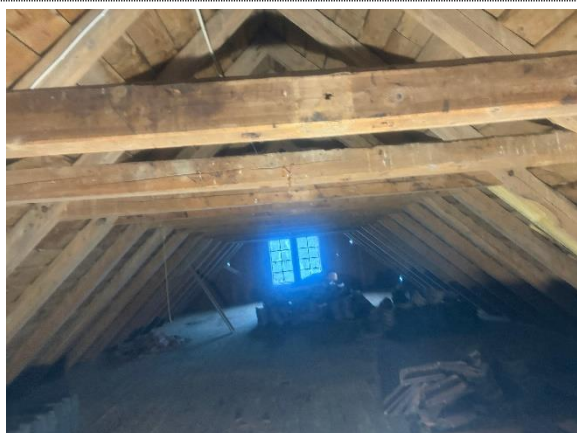
Bilde nr. 2.73
Oversikt loft 7. etasje

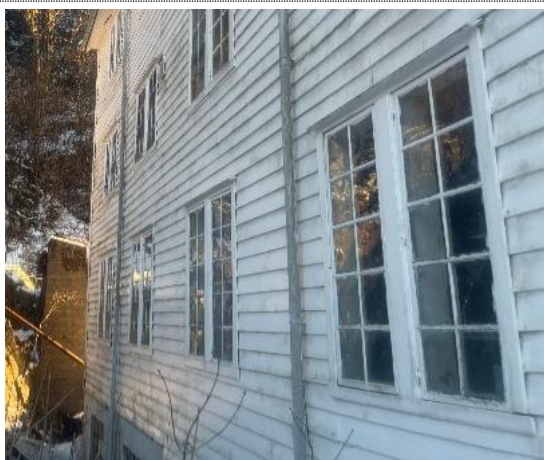
Bilde nr. 2.79
Taknedløp i stål

- Utskipling av nedløpsrør og takrenner grunnet skader og det forventes høyere regnintensitet i fremtiden.
- Hvis mulig så monteres isbord, eventuelt utskiftes det med nytt isbord. Vindskier utskiftes hvis råteskadet. Ved mindre skader så skrapes vindskier, rengjøres og påføres ny maling.

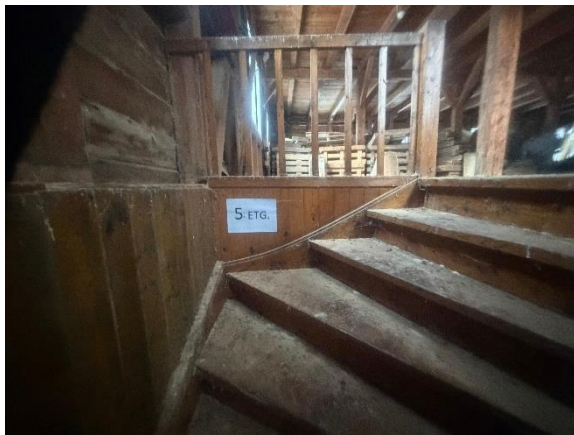
Bilde nr. 2.87
Trapp mellom 4. etasje og 5. etasje

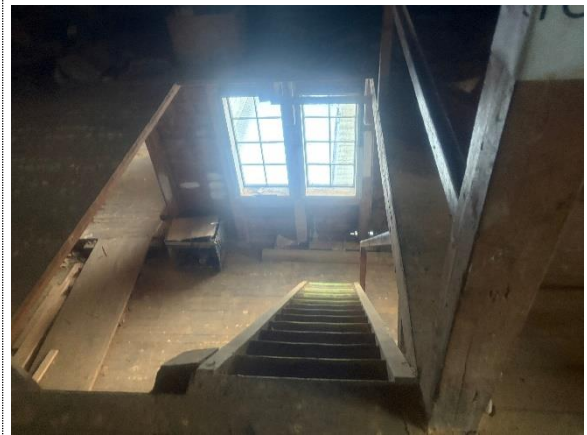
273	Kjøkken inventar	Det er registrert et lite kjøkken i 4 etasje. Skapdørene mangler håndtak, men ellers er det ikke store visuelle skader. Kjøkkenet er ikke i bruk.	Ingen tiltak.	2.83	1	9	1	1	1				kr	-	kr	-
									0							
280	Trapper, balkonger mm	Fra kjeller til 5. etasje er det en svingtrapp i tre. Trappen er knirkete og oppleves som utrygg. Det er registrert råteskader i underkant av trappetrinnene mellom 2-3 etasje.	Råteskadet trappetrinn mellom 2-3. etasje utskiftes.	2.84-2.87	2	3	2	2	4	2027			kr	-	kr	-
280	Trapper, balkonger mm	Fra 5. etasje til 7. etasje er det to trapper som er knirkete og noe slitt. Trappene mellom 5. etasje og 6. etasje mangler rekkverk på den ene siden.	Montering av rekkverk for trappen mellom 5. etasje og 6. etasje. Det skal også monteres håndløper på toppen av rekkverkene på begge sider.	2.88-2.89	2	3	2	1	2	2027			kr	-	kr	-
									0							
									0

Bilde nr. 2.88
Trapp fra 5. etasje til 6. etasje, manglende rekkverk.

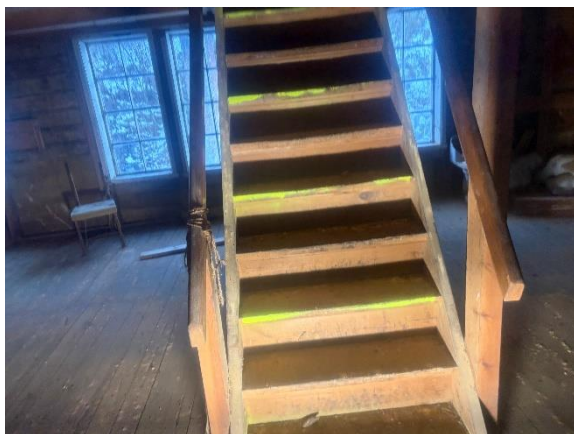
Bilde nr. 2.89
Trapp til 7. etasje, loft.
