OPPDRAAG	<b>Detaljreguleringsplan Parkeringsplass for Vadsø helsecenter</b>	DOKUMENTKODE	10240561-RIG-NOT-001
EMNE	Geoteknisk vurdering av områdestabilitet	TILGJENGELIGHET	Åpen
OPPDRAAGSGIVER	<b>Vadsø kommune</b>	OPPDRAAGSLEDER	Gry Eva Michelsen
KONTAKTPERSON	Odd-Arne Nilsen	SAKSBEHANDLER	Tone Skogholt
KOPI		ANSVARLIG ENHET	10235011 Geoteknikk Nord

Foreliggende notat omhandler geoteknisk vurdering av områdestabiliteten for oppfyllingen/planeringen av parkeringsplassene.

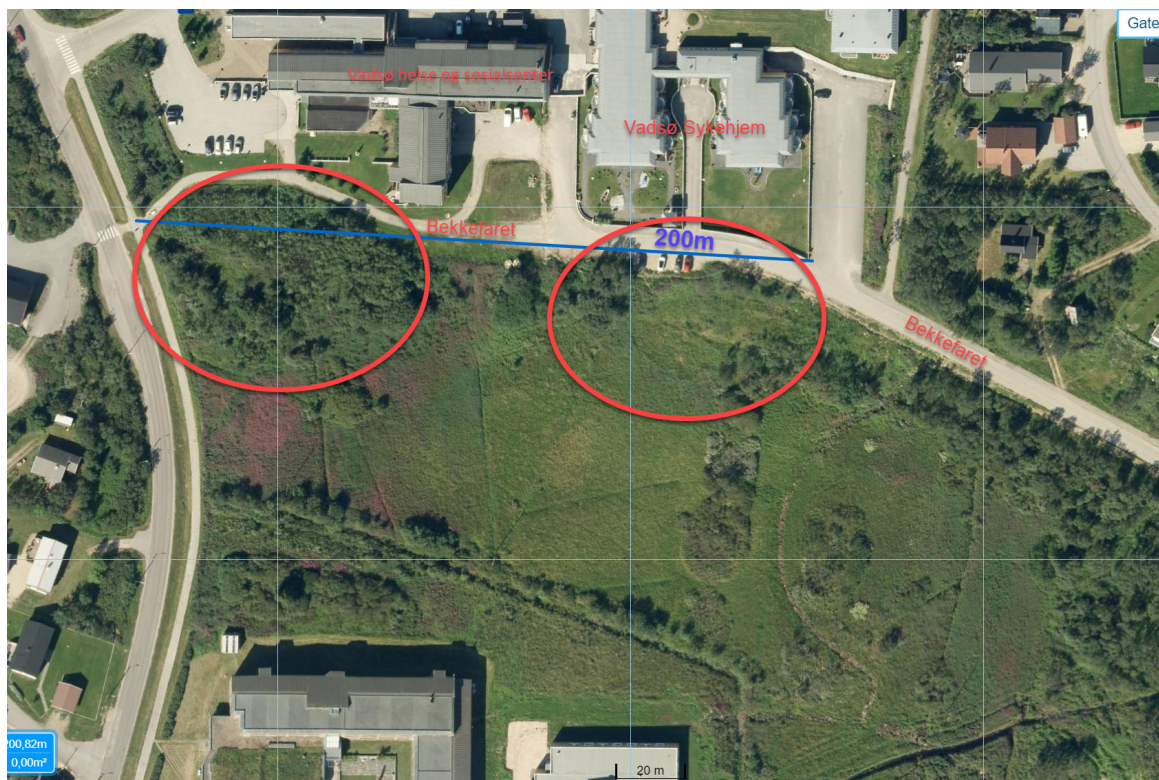
Figur 2-1: Ortofoto av området. Røde rundinger viser hvor det planlegges parkeringsplasser (kilde finn.no/kart)

Området ligger under marin grense som er på ca. kote 97 i Vadsø. Tidligere har området vært dyrket innmark, men består i dag i hovedsak av grøntområde, ref Figur 2-1. Området er ca. 200m langt og ligger på nedsiden av veien Bekkefaret. Bekkefaret ligger ca. på kote 30 i området. Terrenget faller mot sør med helning ca. 1:8 ned til kote 26. Deretter er området nesten helt flatt i 300 m. Mot sørøst er terrenget nesten flatt i mer enn 500 m ned til Vadsø Videregående skole og idrettsanlegget.

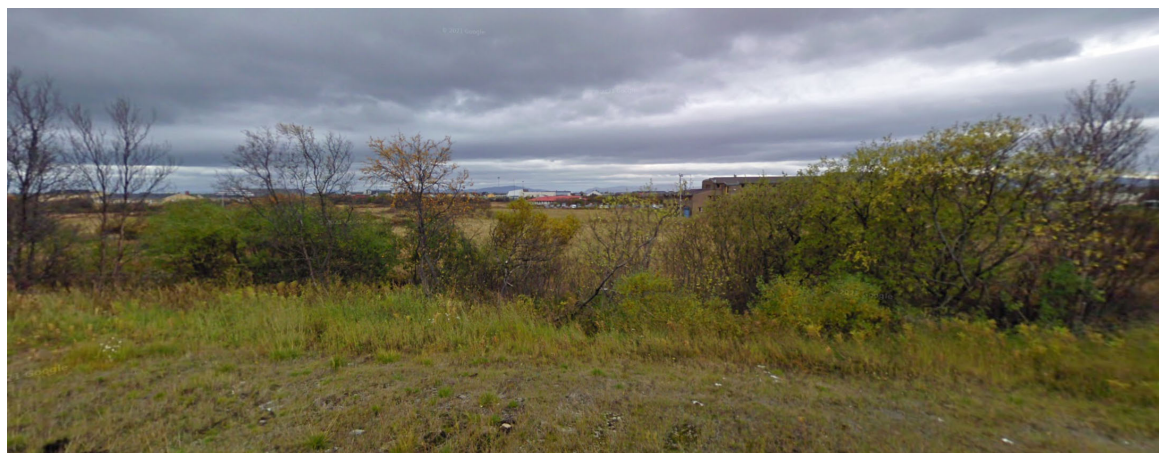
Figur 2-2: Bilde av området nedenfor Vadsø sykehjem (kilde: google maps.com)

Bilde som viser hvor flatt området er nedenfor Vadsø Sykehjem er vist i Figur 2-2. Videre faller skråningen med helning slakere enn 1:13 ned til havneområdet og dette ligger ca. 1 km fra det aktuelle området.
