# Stedsanalyse Skarpsnovegen - bo og aktivitetstilbud, Trondheim

## Bakgrunn / planinitiativets formål

Trondheim kommune planlegger etablering av bemannede boliger for personer med behov for skjerming, på Skarpsno i Klæbu. Det planlegges 6-7 leiligheter for beboere og et felleshus for ansatte, samt innpassing av to ”minihus” med beliggende for seg selv.

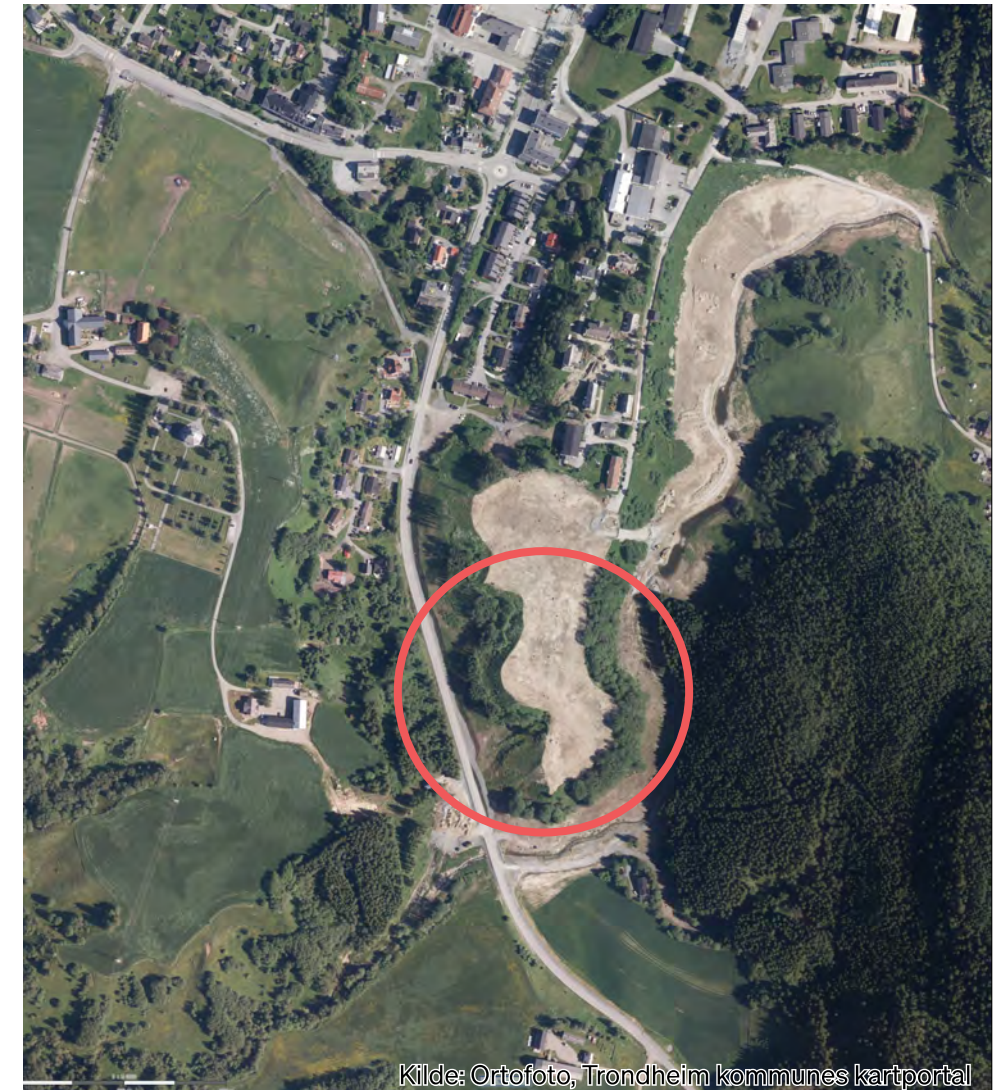
Ortofoto 2019 Trondheim. All bebyggelse, samt veier, på søndre del av landskapsryggen, inkl. planområdet er fjernet/revet, og terrenget synes å være planert ut. Men det står igjen en rekke betongkummer som stikker om lag en meter opp over planert terreng. Det er også gjort tiltak langs Håggåbekken i sør,

I ortofoto fra 2019 framkommer tydelig at det har pågått terrengarbeider oppe på platået, sør for Seminarplassen inkl. planområdet, i dalbunnen langs Håggåbekken, samt i en "renne" mellom platået og dalbunnen. Disse arbeidene oppfattes å dreie seg

Det oppfattes at arbeidene også inkluderte noe nedplanering av platået på toppen av landskapsryggen. (Dette ut fra a) foreslått tiltak om terrengavlastning, gitt i rapport Områdestabilitet søndre del. Stabilitet mot Håggåbekken, Sweco, 25.11.2019; b) ortofoto 2019 og c) Skarpsnovegen bofellesskap - geoteknisk vurdering for reguleringsplan, Rambøll, 2023.)

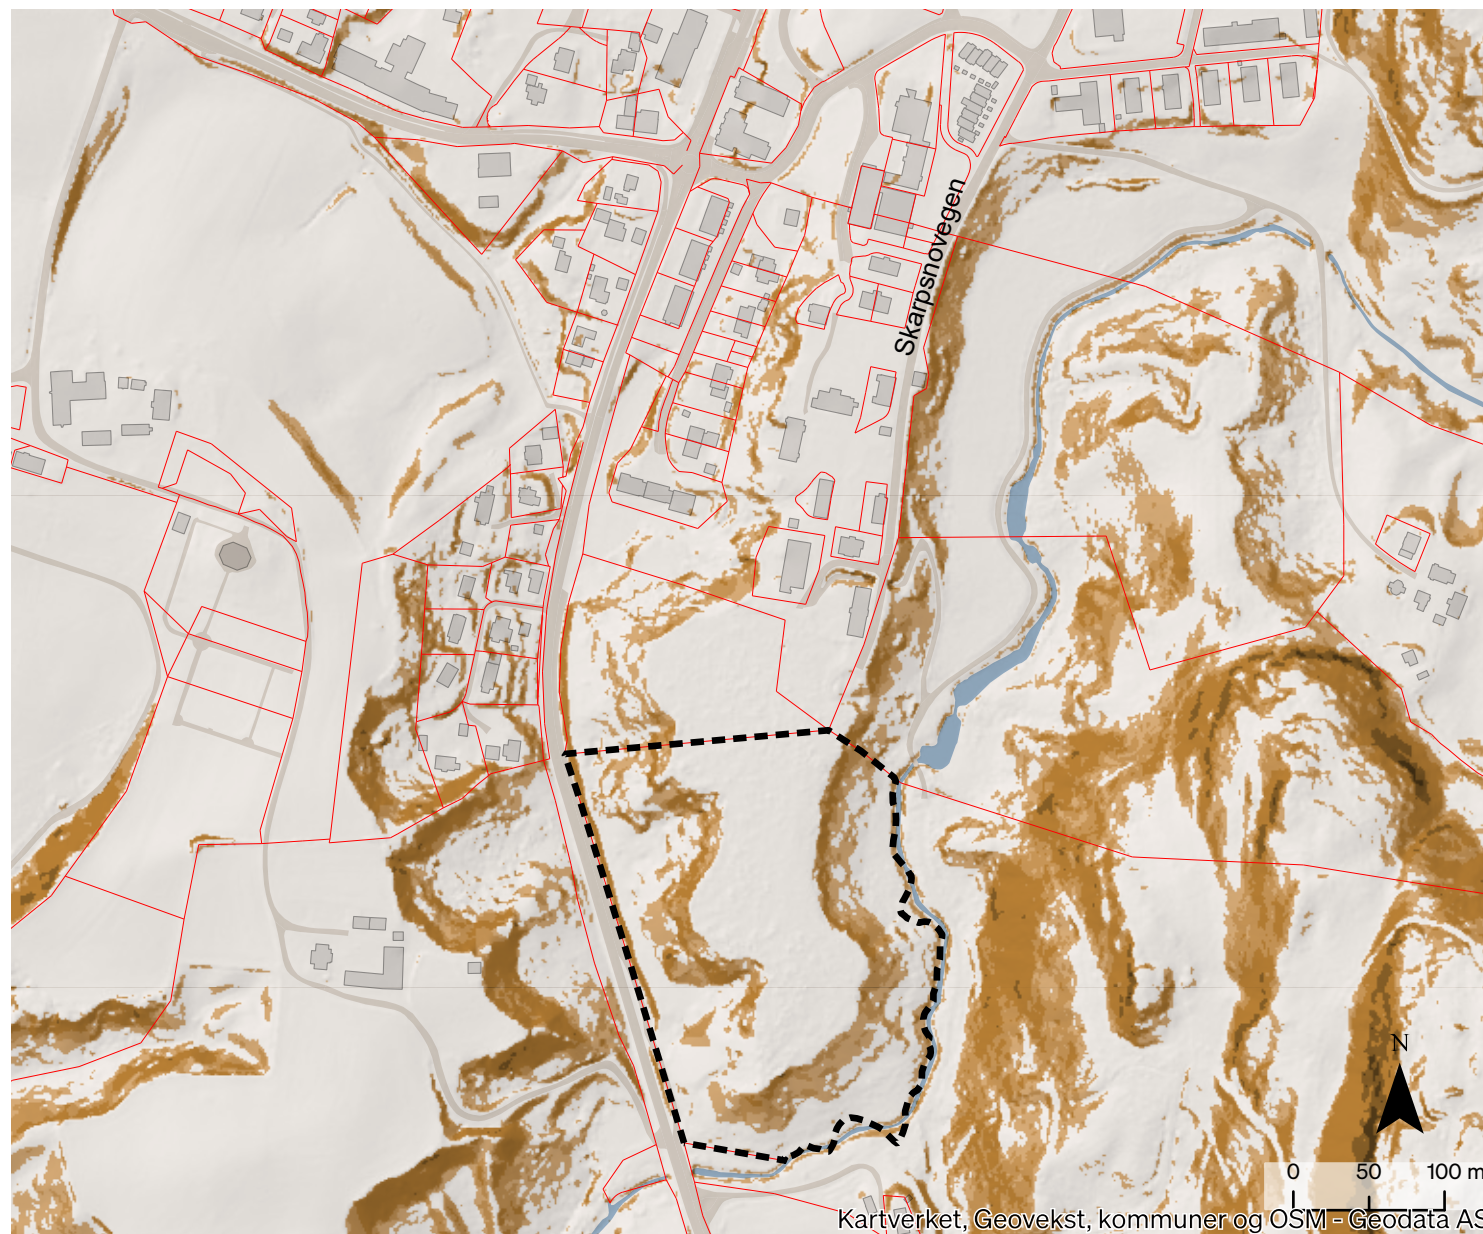
## 4.3 Terrengform og bratthet

Eiendommen gbnr. 523/2 og planområdet ligger på søndre del av den lokale landskapsryggen, der også Seminarplassen ligger. Landskapsryggens bratte skråninger mot vest, sør og øst, har en helning/bratthet som stort sett er over 20 grader.

Bratthetskartet illustrerer hvordan tidligere erosjon og utglidninger, over svært lang tid har gravd ut raviner i et opprinnelig relativt flatt landskap, og skapt ravinelandskapet. De bratte skråningen spesielt på vestsiden av planområdet har karakteristiske, bølgende/skålformede skråninger.

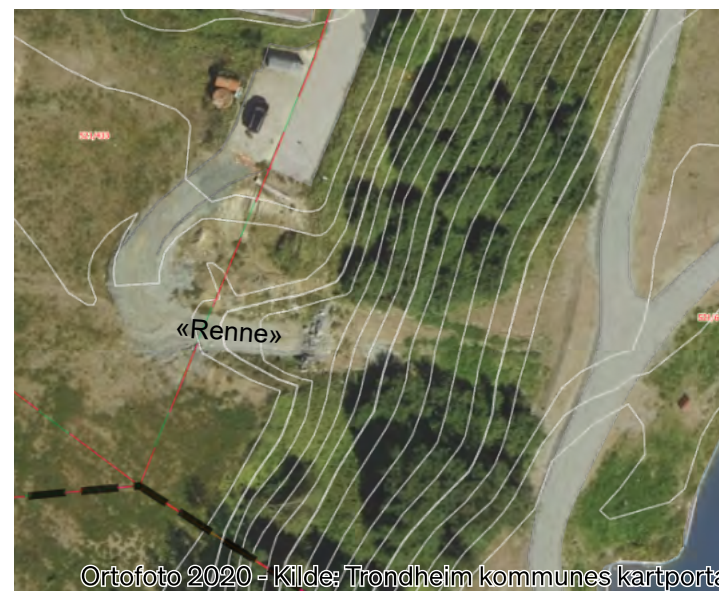
Kartutsnitt som viser forsenkning i platået m/ renne mot øst.

I forbindelse med terrengarbeidene rundt 2018-2021, etter at bebyggelsen sør for Seminarplassen var revet, ble også søndre del av Skarpsnovegen fjernet, og det ble "etablert" en forsenkning i platået / en renne i skråningen like sør for der Skarpsnovegen nå slutter.

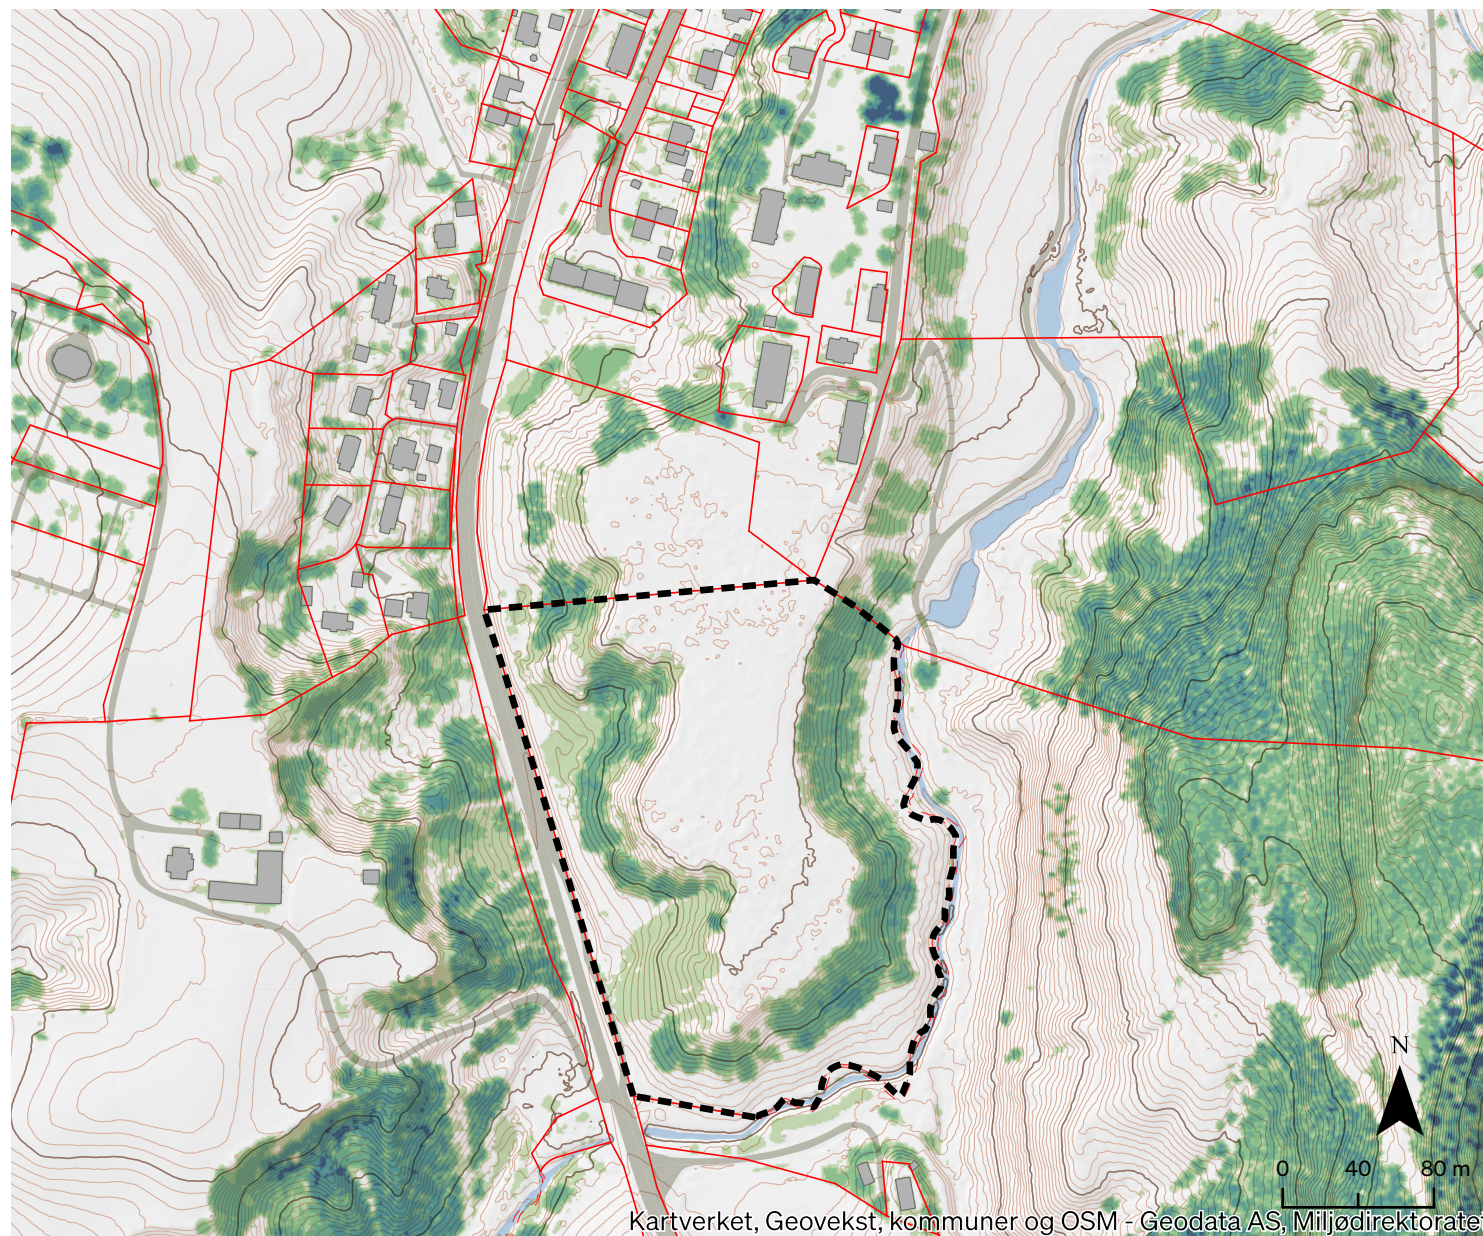
## 4.8 Landformer

NGUs datasett/kart for landformer viser at eiendommen/området berøres av landformene leirraviner og leirskredgroper.

Jf. faktaarket for datassetet/kartet gir datasettet en oversikt over utbredelsen av landformdannende prosesser. F.eks. kan utbredelse av leirraviner vise hvor ravinering finner sted; og utbredelse av leirskredgroper vise hvor skred, som kvikkleireskred, har forekommet i hav- og fjordavsetninger.

Landformkartet viser leirraviner vest, sør og øst for landskaps-ryggen, og flere leirskredgroper - spesielt vest for landskapsryggen. Disse kan vise hvor ravinering finner sted og hvor skred kan ha forekommet i hav- og fjord-avsetninger.

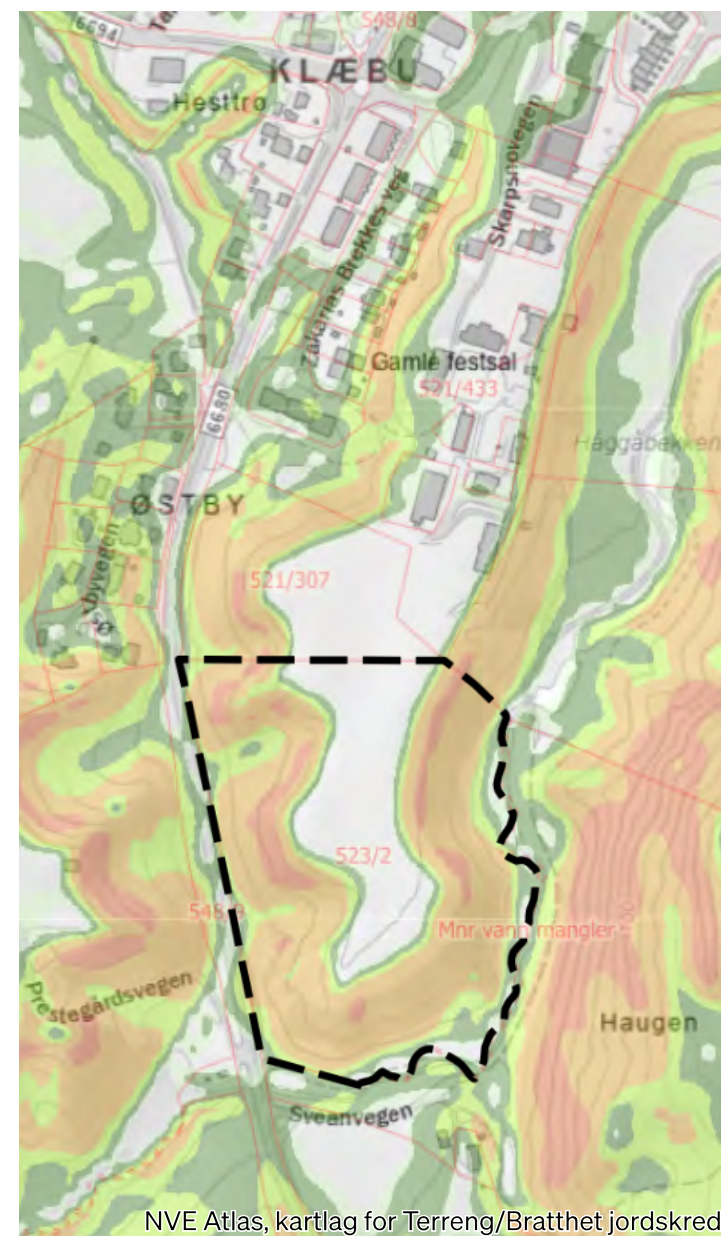
## 4.11 Geotekniske forhold, mm.

Eiendommen/området ligger under marin grense og løsmassekartet viser hovedsakelig Hav- og fjordavsetning, tykt dekke.

Hele eiendommen og landskapsryggen inngår også i kartlagt kvikkleiresone 1102: Klæbu, med faregradklasse Lav, konsekvensklasse Meget alvorlig og risikoklasse 4.

Sør og øst for eiendommen er det i NVE Atlas kartlagte aktsomhetsområder for Jord- og flomskred, snøskred, og steinsprang.

Vest for eiendommen er det registrert en skredhendelse: Om våren i 1694 gikk et stort jordras i Haugdalen.

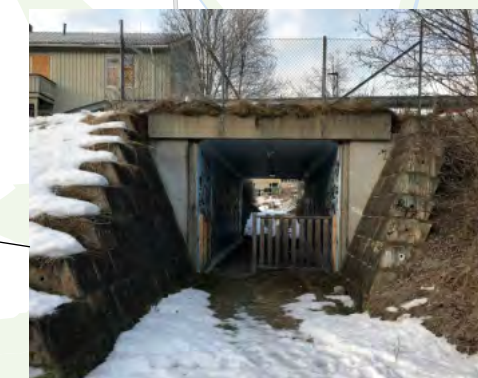
Undergang under Skarpsnovegen like nord for planområdet, framstår mørk og som et skummelt sted.

Like nord for tomten er det en undergang under Skarpsnovegen som framstår som et mørk og litt utrivelig sted.

Dersom kobling til turvei i daldraget i øst - via undergangen under Skarpsnovegen er av betydning for prosjektet / planforslaget, bør undergangen oppgraderes for økt trygghetsfølelse.
