Notat

OPPDRAAG	Endring i detaljregulering for naustområde Skutevika, Hidle	DOKUMENTKODE	10273464-RIG-NOT-001
EMNE	Vurdering av områdestabilitet iht. NVE 1/2019	TILGJENGELIGHET	Åpen
OPPDRAAGSGIVER	Tormod Stautland Stokka	OPPDRAAGSLEDER	Solveig Reinslo
KONTAKTPERSON	Tormod Stautland Stokka	UTARBEIDET AV	Anne Birgitte Roe
KOPI	-	ANSVARLIG ENHET	10233011 Seksjon Geoteknikk - Samferdsel og Bygg

I foreliggende notat vurderes områdestabilitet for Detaljreguleringsplan for naustområde Skutevika, Hidle i Bømlo kommune.

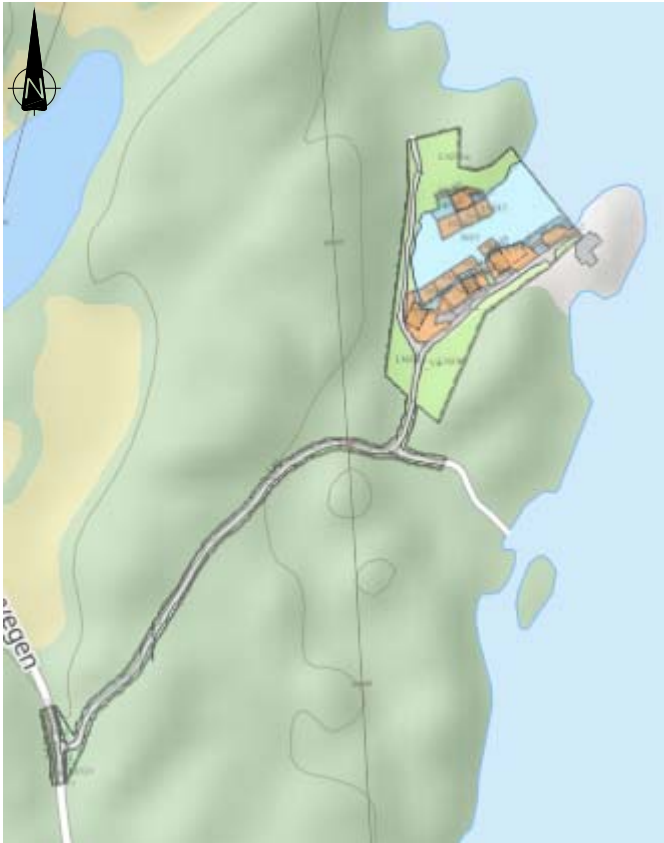
Figur 1: Eksisterende reguleringsplan.

I foreliggende notat presenteres en vurdering av områdestabilitet etter NVE Veileder nr. 1/2019 for Detaljreguleringsplan for naustområde Skutevika, Hidle i Bømlo kommune, se Figur 1.

Gjeldende reguleringsplan ble vedtatt i 2023. Hele området er i praksis utbygget.

Hele reguleringsplanen vist på Figur 1, er vurdert mht. områdestabilitet.

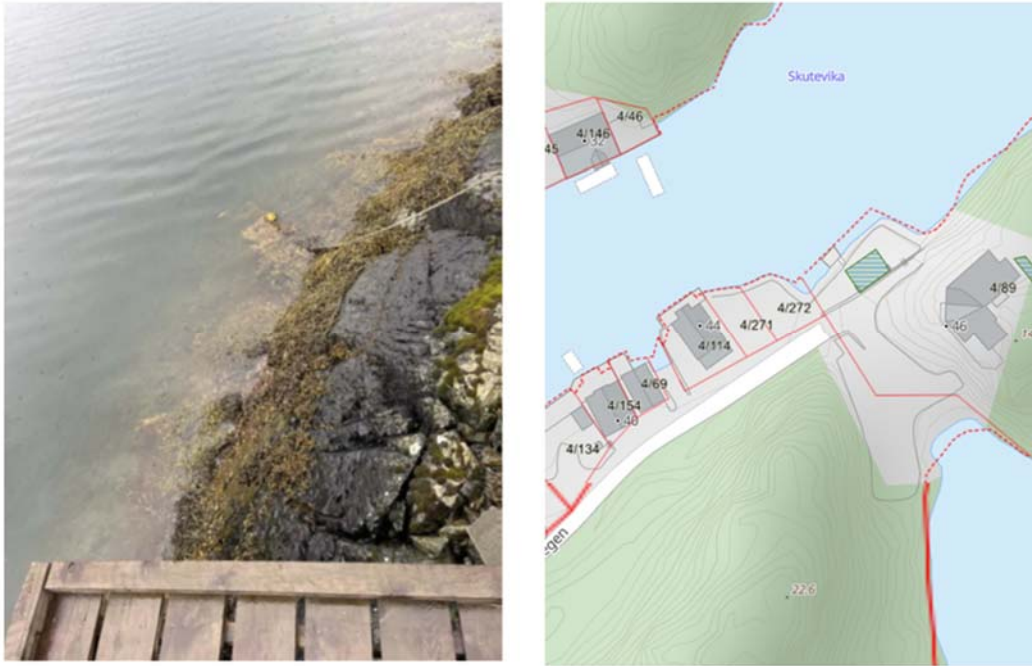
Det aktuelle området er småkupert, med tydelige innslag av berg i dagen. Terrenget i bakkant av tiltaksområdet stiger relativt bratt opp i flere bergknauser med stedvis tynt løsmassedekke bestående av grus, stein og vegetasjonsdekke. Adkomstvei og opparbeidede flater fremstår som oppfylt med grove grusmasser.

Bilder i Figur 4 viser bart berg i strandsonen utenfor bnr. 271.

Figur 4: Berg i dagen til sjø sett fra gnr./bnr. 4/114 mot 4/271, jfr. eiendomskart til høyre. Foto: Stokka /8/.
