# Tilstandsanalyse SEFRAK-bygg (Bjørsvik mølle)

Tilstandsanalyse hovedbygning, mellombygning og sidebygning

DATO / REVISJON: 12. februar. 2026 / 01

DOKUMENTKODE: 10258928-02-RIB-RAP-001

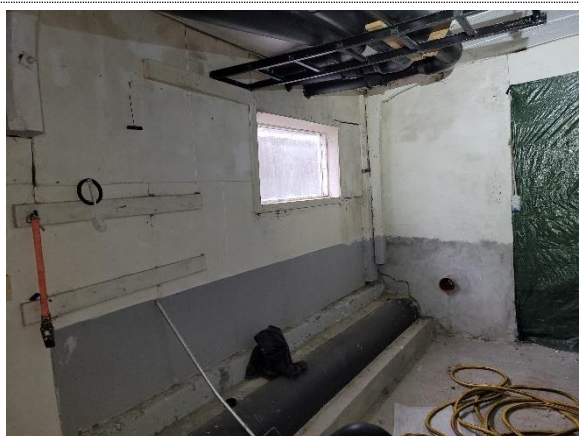
Bilde nr. 2.07

Nyere grunnmur av betong i del mot sørøst

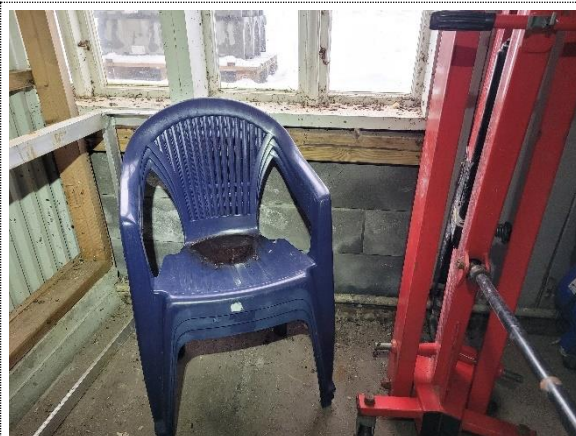
Bilde nr. 2.08

Nyere grunnmur av betongblokker i del mot sørvest

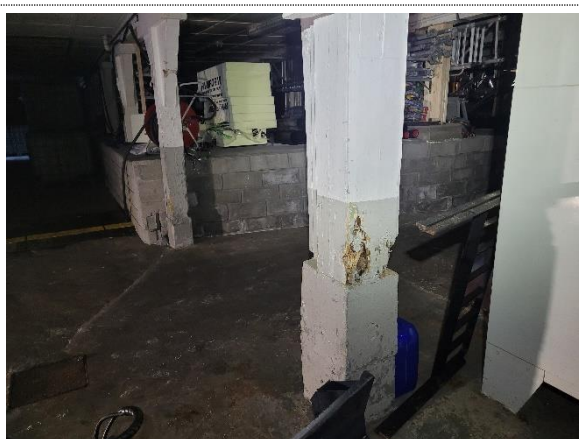
Bilde nr. 2.09

Betongsøyle under trestolpe

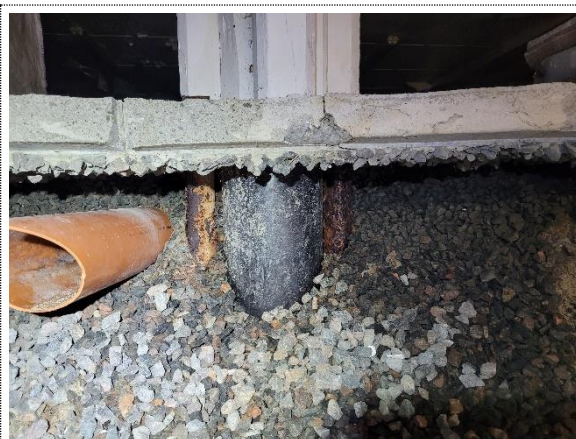
Bilde nr. 2.10

Betongsøyle støpt i plastrør og stålsøyler i oppfylte masser

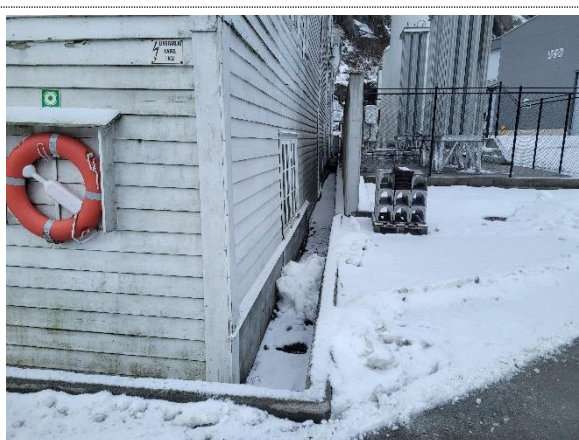
Bilde nr. 2.11

Oppfylt terreng og støttemur mot bygget

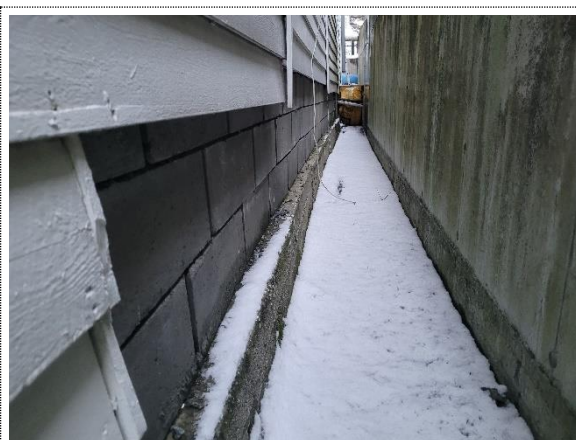
Bilde nr. 2.12

Drensgrube mellom bygg og støttemur

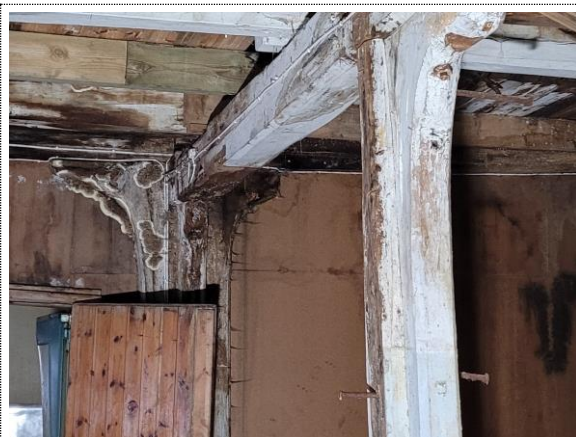
Byggene er i dag preget av et stort omfang av fukt- og råteproblematikk, som har medført betydelige svekkelser og skader, som er spesielt kritiske for bærekonstruksjon og gulv. Råtesopp er sopp som angriper treverk som er utsatt for høyt og langvarig fuktinnhold. Råtesoppen bryter gradvis ned trevirke og vil slik svekker treets bæreevne.

Bilde nr. 2.18  
Stolpe med soppangrep i plan 3

- Stolper og bjelker med strukturelle råteskader avlastes, råteskadde partier fjernes, stolpene og bjelkene laskes ev. forsterkes.
- Jekking og oppretting av bygg hvor det er kritiske deformasjoner på konstruksjonene.

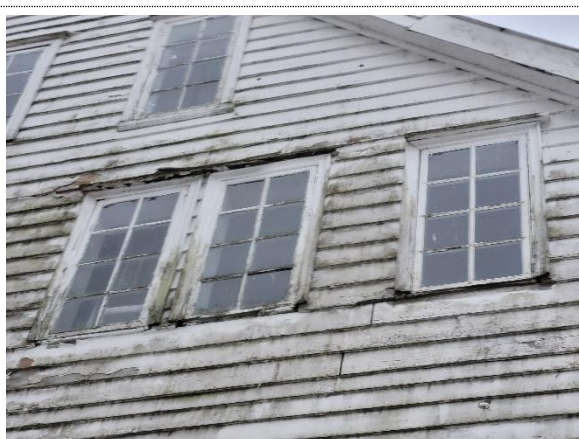
Bilde nr. 2.49  
Smårutede trevinduer mot nord

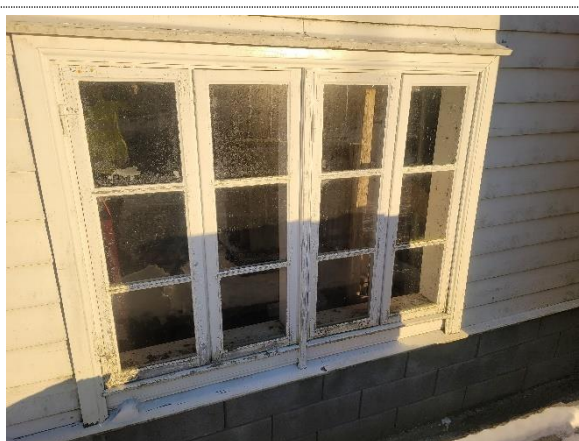
Bilde nr. 2.55  
Smårutede trevinduer mot sør

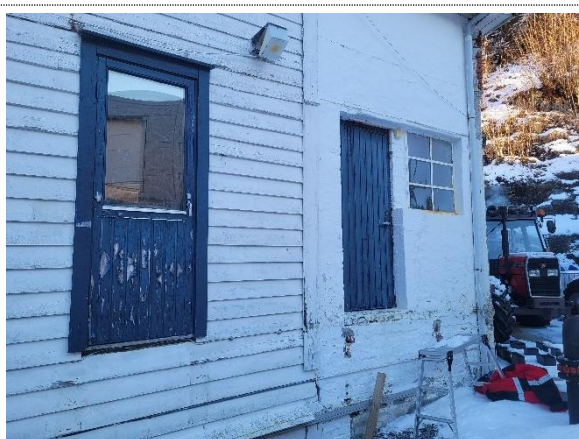
Bilde nr. 2.61  
Ytterdører mot sør

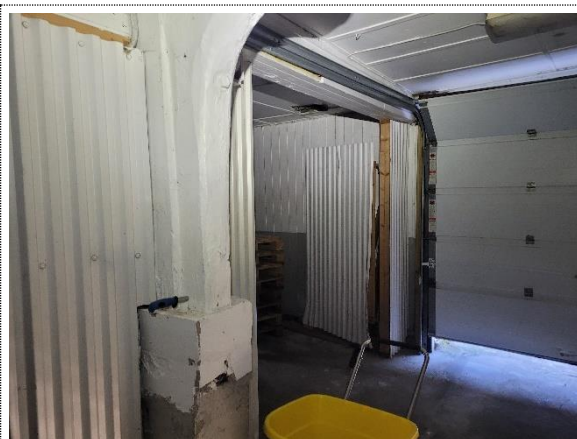
Bilde nr. 2.62  
Port og portskinne mot vest

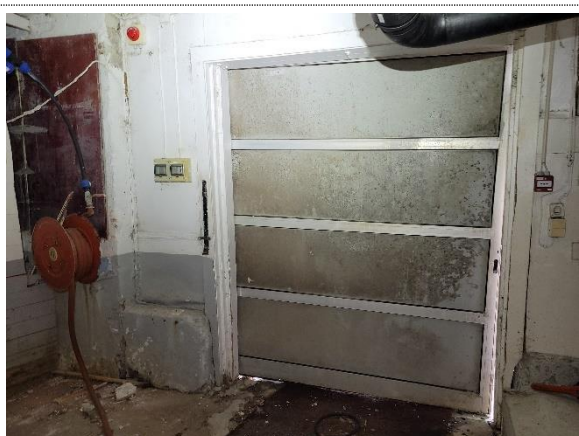
Bilde nr. 2.63  
Port mot sør

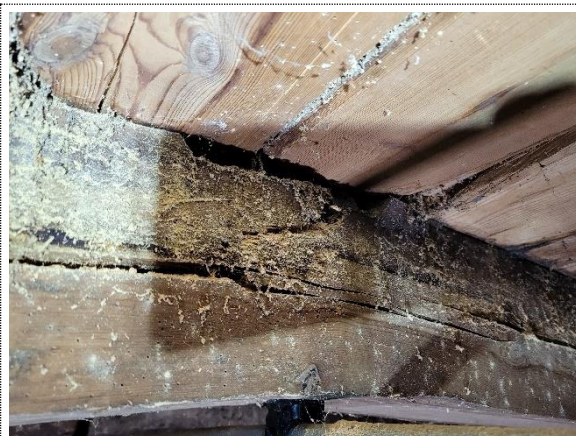
takkloft er det brudd i hanebjelker på grunn av råte. I tillegg til råteskader er det tydelige deformasjoner og planavvik på loftsrommene. Historiske kilder [1] angir at det har vært setninger i bygget over lengre tid. Muligens kan setninger ha utviklet seg på grunn av omfang av råteskader nedover i alle konstruksjonene over alle syv plan. Det vurderes at med videre utvikling og dertil større omfang av råteskader som svekker konstruksjonene, vil disse deformasjonene i bygget som setter konstruksjoner under spenn, medføre at elementer kan knekke av.

Bilde nr. 2.76  
Knekt hanebjelke på plan 6

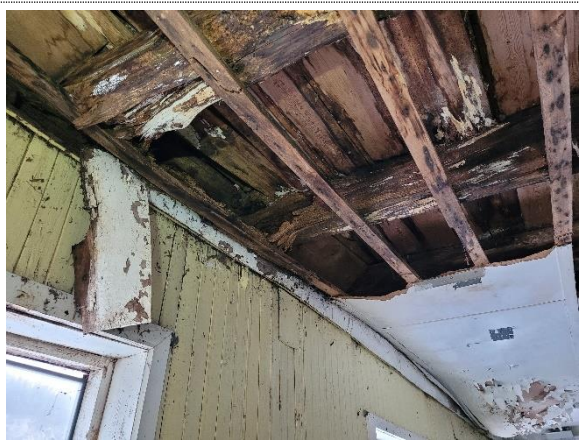
Fasaden mot Bjørsvikvegen har store retningsavvik på yttervegg og takkforkant. Innvendig i plan 3 kan man se at enkelte loftsbjelker, som er med på å holde igjen veggen for utglidning, er så råteskadet ved opplegg til yttervegg at de ikke ligger an på veggen. Sammenlignet med søylerad, som ligger innenfor, har yttervegg åpenbare skjevheter og heller tydelig utover i topp. Historiske kilder [1] angir at fasaden riktignok har hatt skjevheter siden 1944 ifm. rivning av kornsiloer og fjerning av stabiliserende jernbarduner innfestet i fjell ved ombygging til hermetikfabrikk i 1944 [1]. Jernbarduner/stag gjennom bygget ble installert på ny og bygningen skal da ha stabilisert seg. Med hensyn på skadene som er oppdaget, vurderes det at skjevhetene som man ser i plan 3 i dag trolig er mer enn bare gamle skjevheter, og at råteskader i konstruksjonen medvirker til at taket i større grad har presset ut veggen.

Bilde nr. 2.77  
Avrotne bjelkeender i plan 3

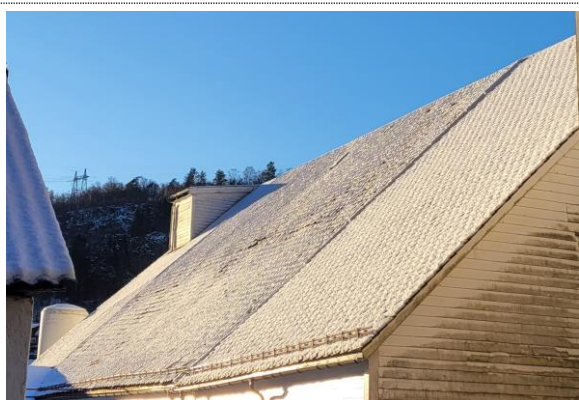
Bilde nr. 2.79  
Snødekt tak med ujevnheter i takflate

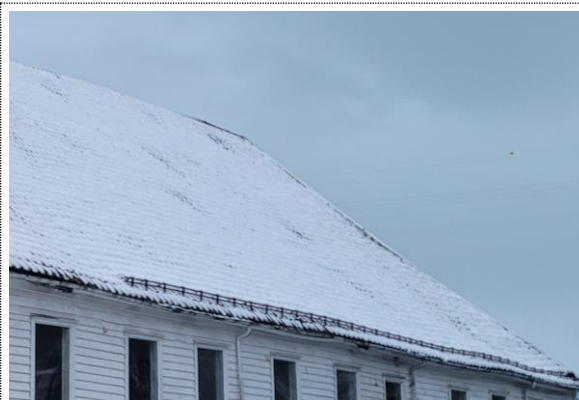
Bilde nr. 2.80  
Snødekt tak med ujevnheter i takflate
