Tilstandsanalyse SEFRAK-bygg (Bjørsvik mølle)

Tilstandsanalyse Byggmølle

DATO / REVISJON: 12. februar. 2026 / 01

DOKUMENTKODE: 10258928-02-RIB-RAP-002

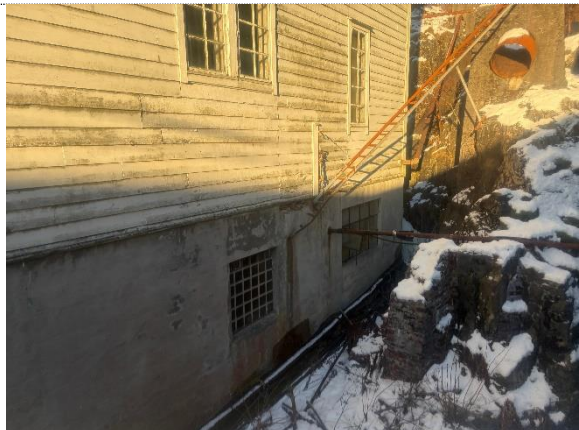
Bilde nr. 2.07
Grunnmur av pusset teglstein

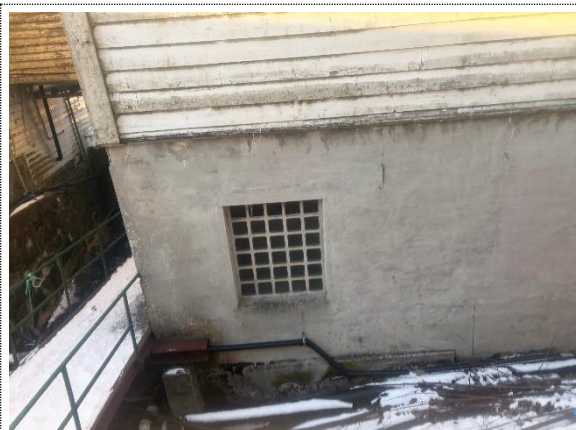
Bilde nr. 2.08
Støp av betong mot mark, kun registrert i området ved bekk.

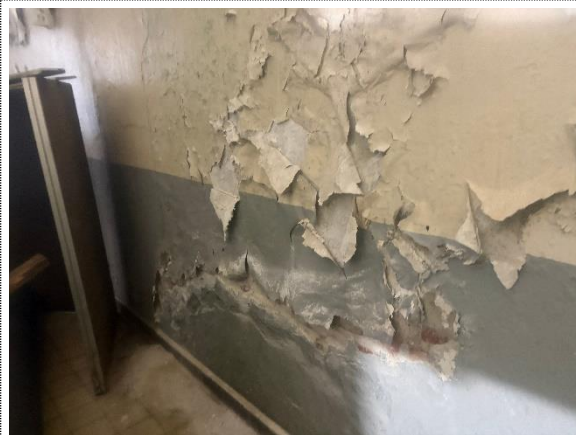
Bilde nr. 2.16
Malt teglvegg i kjeller, sør-fasaden

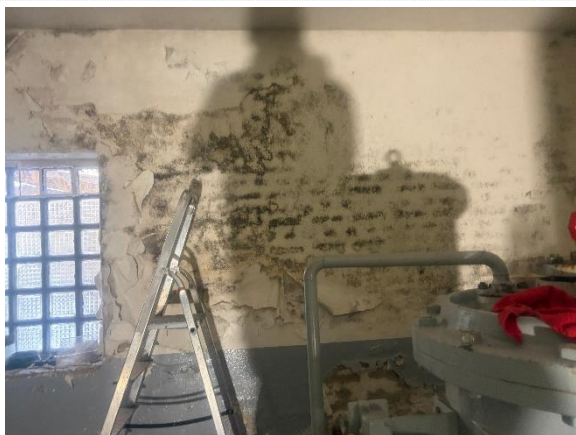
Bilde nr. 2.17
Slemmet og malt teglvegg med avskallet maling, øst fasaden

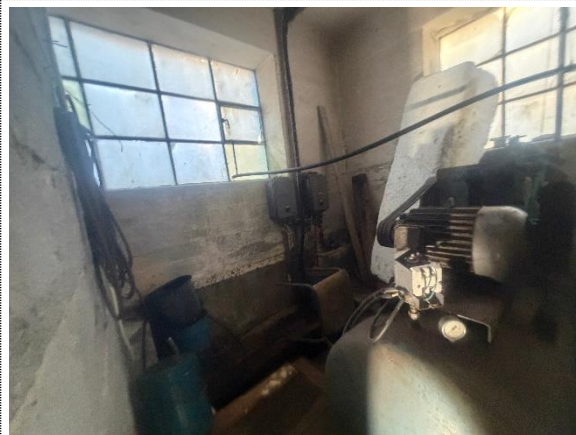
Bilde nr. 2.18
Malt teglvegg med avskallet maling, øst fasaden.

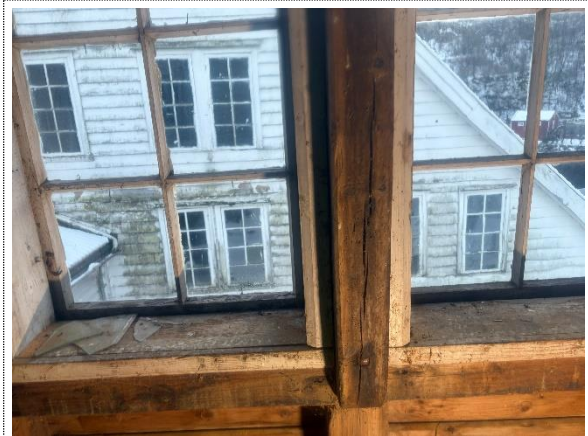
Bilde nr. 2.24
Vindu med enkeltglass og sprosser i 5. etasje

- Total rehabilitering av originale trevinduer. Anslagsvis 50 vinduer i fasader i form av spunsing av råteskader i karm og ramme, skraping av løs maling, omkitting og påføring av ny maling.

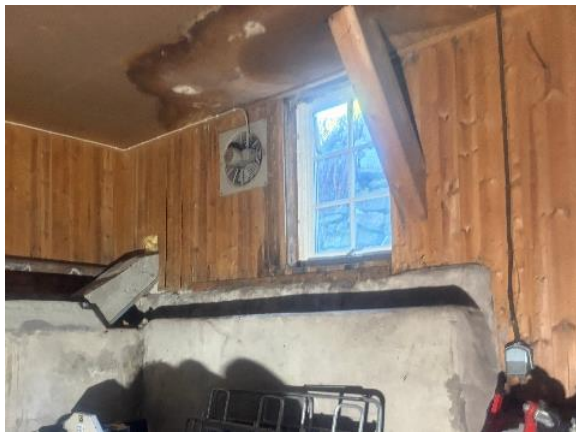
Bilde nr. 2.25
Nytt vindu med råteskadet føringer i kjeller

- Punktskader i puss repareres med ny puss for å forhindre vanninntrengning. Innvendig løs maling fjernes og det påføres diffusjonsåpen maling.
- For å ivareta levetiden for de tre nye vinduene bør råteskadet foringer utskiftes.

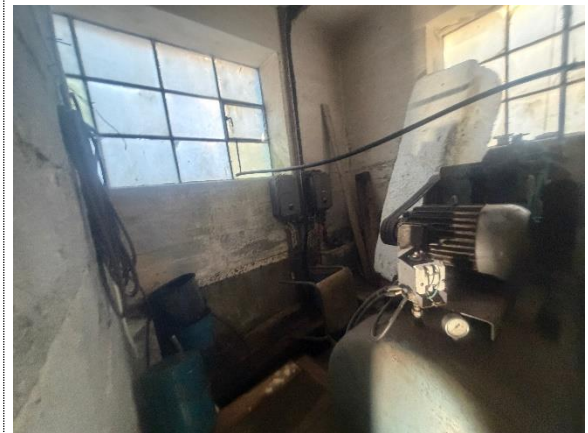
Bilde nr. 2.26
Vindu med stålrammer

- Skadet glass for vinduer i stålrammer utskiftes med nytt glass for å få et tett vindu.
- Ytterdøren av stål utskiftes.
- Ytterdøren av tre totalrehabiliteres. Malingsfjerning, utskifting av eventuelle råteskadede partier, pusses og påføres to strøk maling. Ny lås og dørvrider, samt montering av tettelister mellom dørkarm og ytterdør.

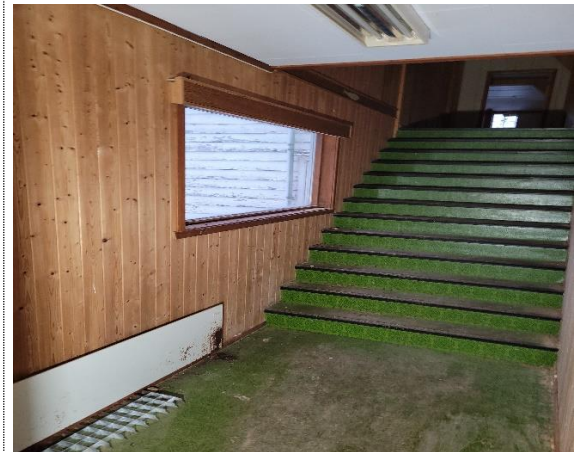
Bilde nr. 2.28
Oversiktsbilde av vindu

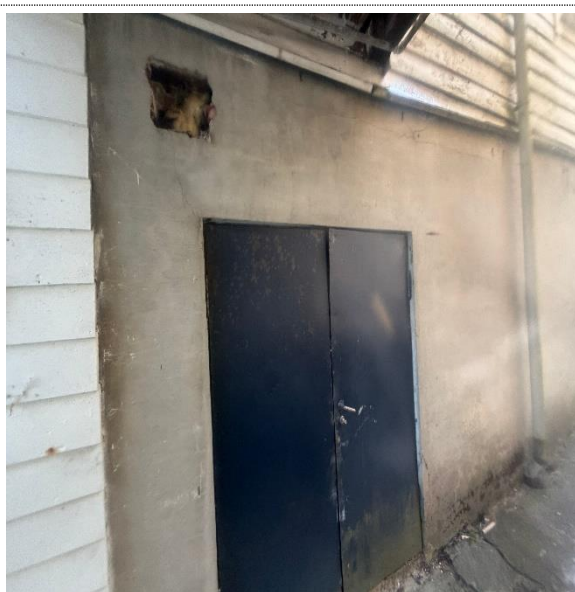
Bilde nr. 2.31
Ståldør i teglvegg

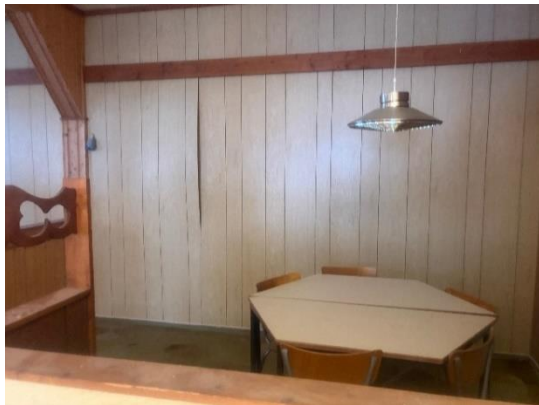
Bilde nr. 2.53
Buling av veggplater i 4. etasje

- Utskifting av innvendig veggplater der det er registrert råteskader, og det monteres nye veggplater. Omfanget er noe varierende, hovedsakelig er det enkelte områder med høyere omfang grunnet høy fuktpåkjenning.

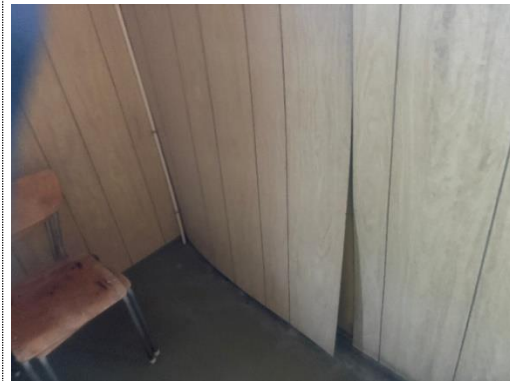
Bilde nr. 2.54
Råte og buling av veggplater i 4. etasje

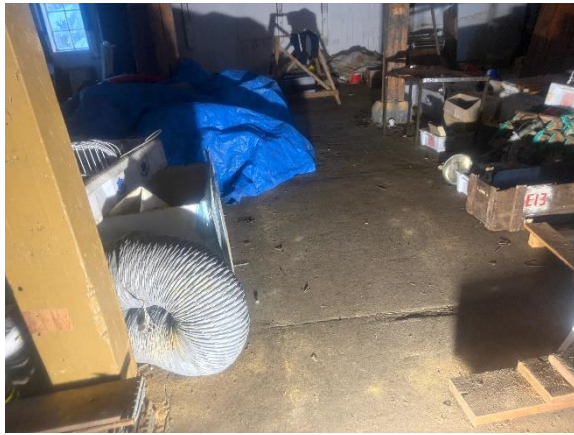
Bilde nr. 2.57
O.K betongdekke tatt i 3. etasje

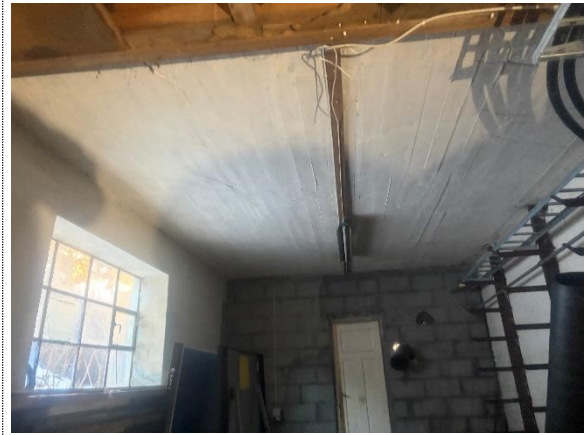
Bilde nr. 2.58
U.K betongdekke tatt i kjeller

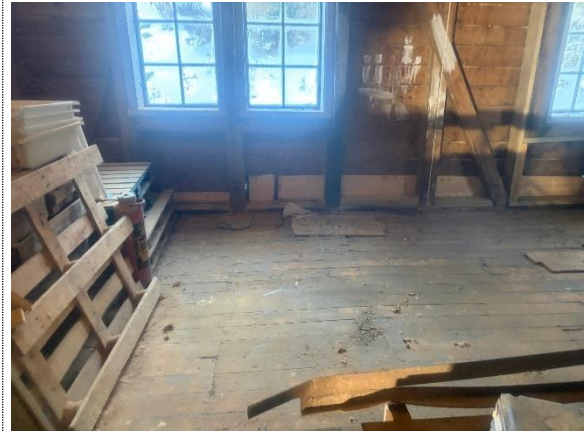
Bilde nr. 2.60
Gulvbord i 5. etasje

- Utskipling av tregulv i 5.-7. etasje. Dette grunnet fuktskader, nedbrytning og fare for gjennomtråkk.
- Gulvbord utskiftes i områder med råte og svekkelser i gulvet. Hull bør repareres for å unngå nedfall.

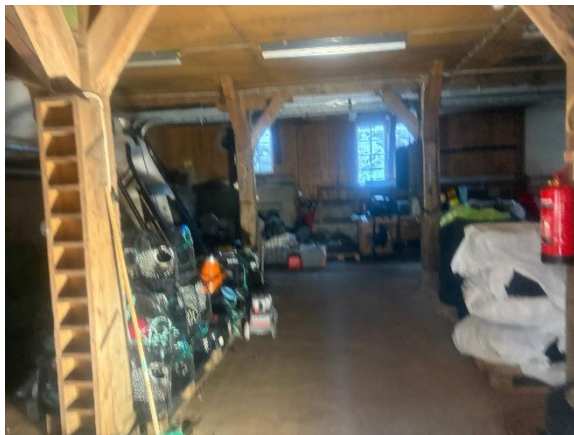
Bilde nr. 2.63
Gulv på grunn av betong

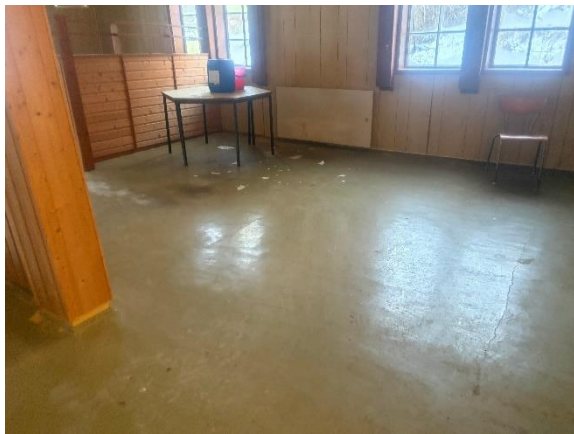
Bilde nr. 2.65
Summing i etasje 4

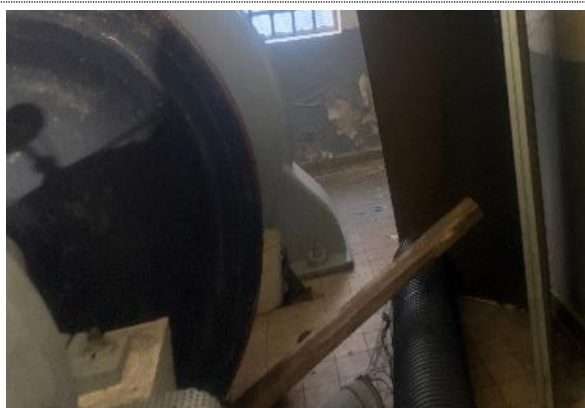
Bilde nr. 2.69
Gulvfliser i kjeller

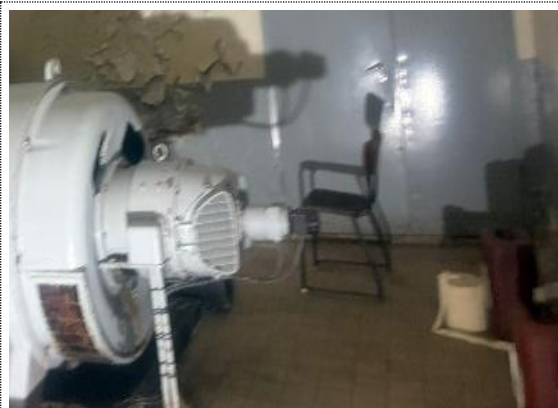
Bilde nr. 2.70
Fliser i kjeller

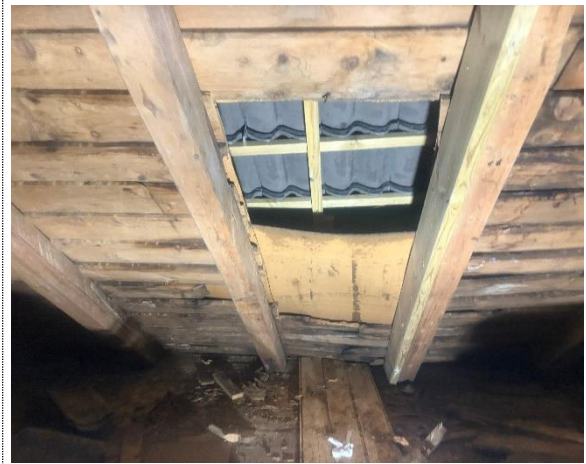
Bilde nr. 2.76
Etasje 7 takstein og lekter

- Himlingsplatene i kjeller og i 4. etasje utskiftes.
- Demontering av takpanner, riving av eksisterende sløyfer og steinlekter. Sperrer med mugg og råteskader erstattes. Deretter utbedring av råteskader i taktro, montering av undertaksbelegg, sløyfer og lekter og remontering av takpanner. Det må også påregnes behov for nye takpanner, da man trolig ikke vil kunne remontere samtlige av de eksisterende.

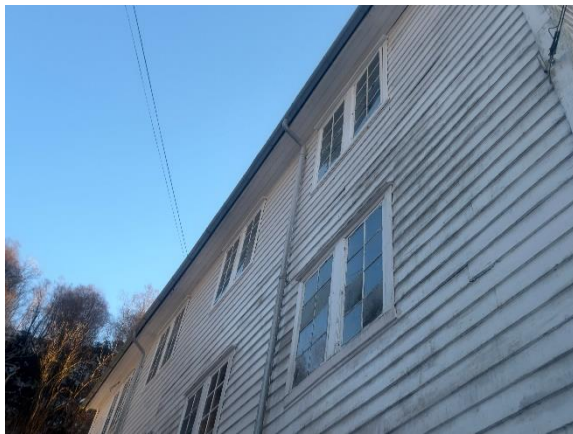
Bilde nr. 2.77
Gesimskasse

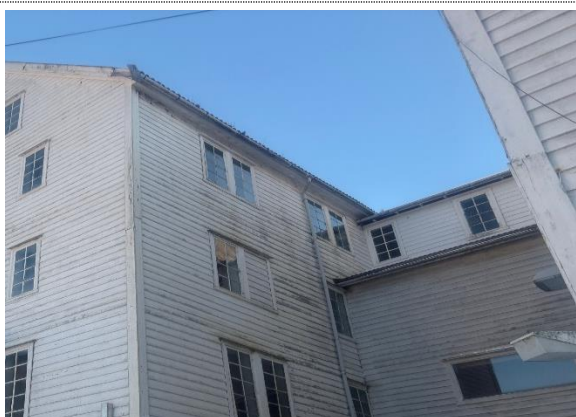
Bilde nr. 2.81
Taknedløp

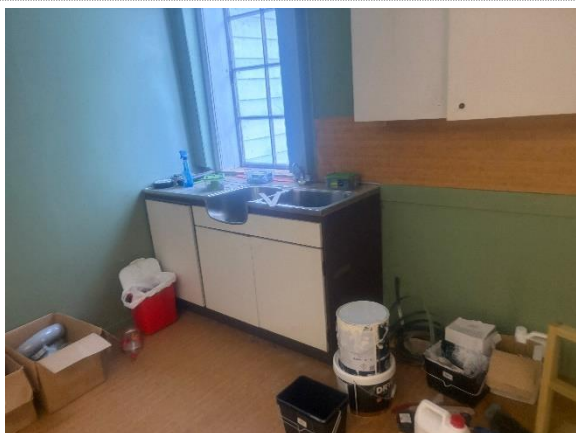
273	Kjøkken inventar	Det er registrert et lite kjøkken i 4 etasje. Skapdørene mangler håndtak, men ellers er det ikke store visuelle skader. Kjøkkenet er ikke i bruk.	Ingen tiltak.	2.83	1	9	1	1	1				kr	-	kr	-
									0							
280	Trapper, balkonger mm	Fra kjeller til 5. etasje er det en svingtrapp i tre. Trappen er knirkete og oppleves som utrygg. Det er registrert råteskader i underkant av trappetrinnene mellom 2-3 etasje.	Råteskadet trappetrinn mellom 2-3. etasje utskiftes.	2.84-2.87	2	3	2	2	4	2027			kr	-	kr	-
280	Trapper, balkonger mm	Fra 5. etasje til 7. etasje er det to trapper som er knirkete og noe slitt. Trappene mellom 5. etasje og 6. etasje mangler rekkverk på den ene siden.	Montering av rekkverk for trappen mellom 5. etasje og 6. etasje. Det skal også monteres håndløper på toppen av rekkverkene på begge sider.	2.88-2.89	2	3	2	1	2	2027			kr	-	kr	-
									0							
									0

Bilde nr. 2.83
Eldre kjøkkeninventar

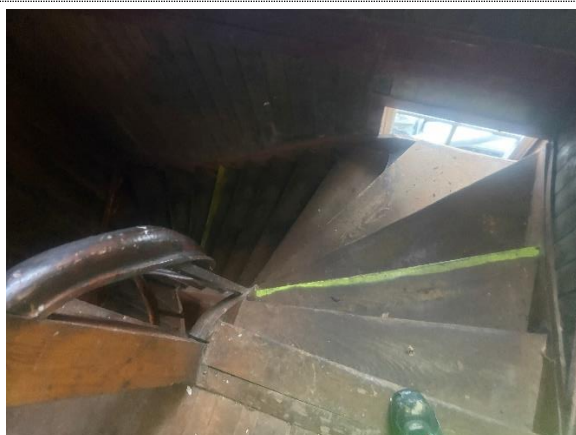
Bilde nr. 2.85
Trapp mellom kjeller og 3. etasje

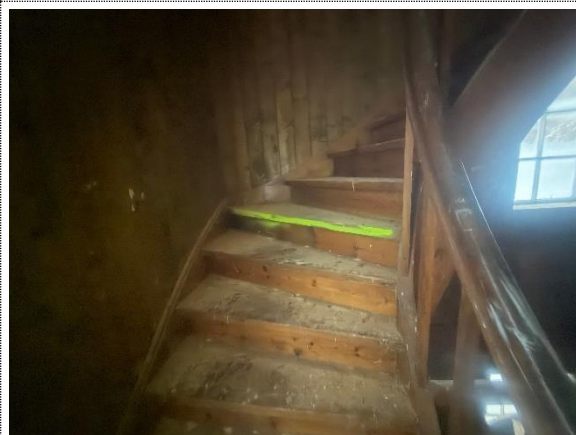
Bilde nr. 2.86
Trapp mellom 4. etasje og 5. etasje
